CARACTERIZAÇÃO FÍSICA DE AGREGADOS MIÚDOS DE AREAIS DA REGIÃO DE GOVERNADOR VALADARES

RESUMO

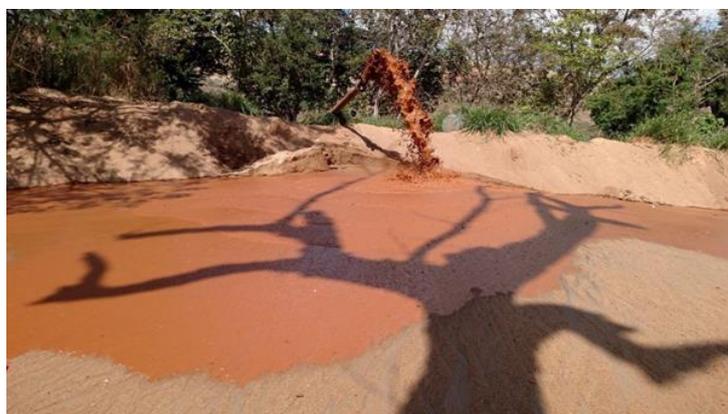
Figura 1: Dragagem da areia do rio Doce com rejeitos de mineração.
Fonte: Os autores

O rompimento da barragem de Fundão, de acordo com Silva et al. (2016), afetou a captação de areia do leito do rio Doce realizada pelos areais da cidade Governador Valadares e em algumas cidades da região, devido ao grande volume de lama de rejeitos provenientes do processo de extração de minério de ferro (figura 1). Tal fato, fez com que a produção dos areais fosse interrompida dificultando e inviabilizando o comércio da areia utilizado na construção civil, já que não era possível confirmar se os prováveis elementos presentes na areia afetariam negativamente as propriedades de concretos e argamassas em longo prazo. Desta forma, a areia utilizada para obras na cidade, passou a ser buscada em outras cidades, tendo como consequências a elevação do custo, tempo de entrega e prejuízos para os areais da cidade.
