UTILIZAÇÃO E ADAPTAÇÃO DE UMA MÁQUINA MANUAL DE CHAPISCO PARA SEMEADURA DE PEQUENOS TALUDES VISANDO REVEGETAÇÃO.

Conservação de Solos e Recuperação de áreas degradadas (RAD)

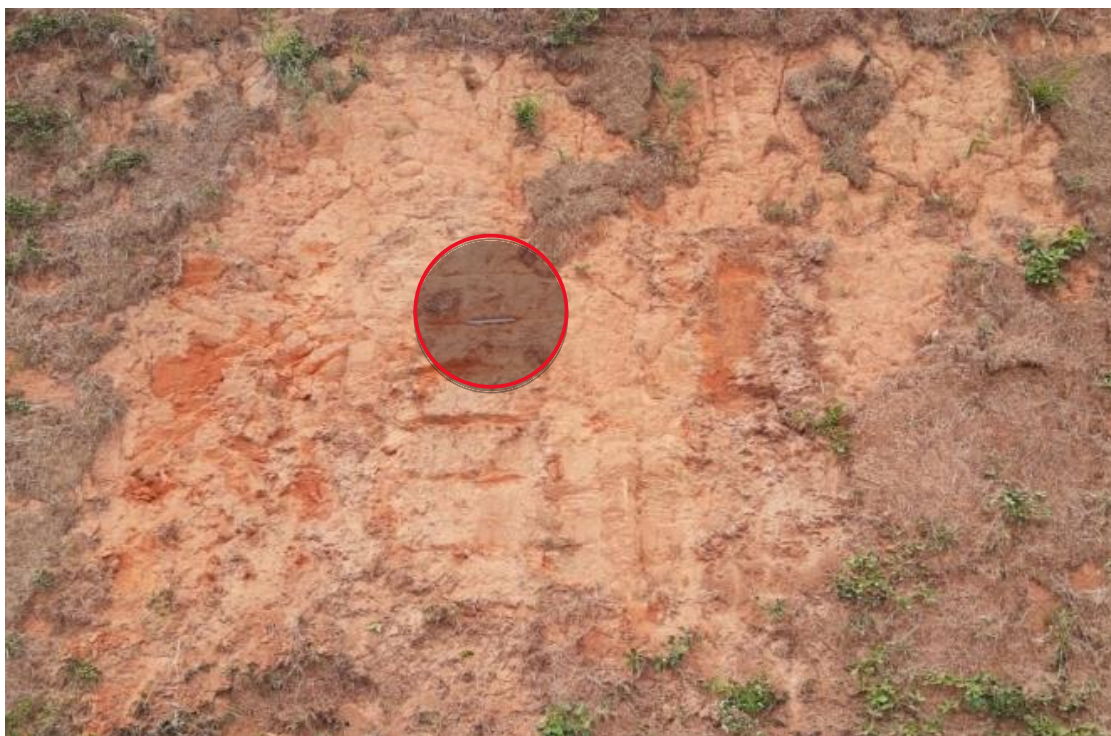
Figura 2. Talude escolhido para estudo.

O talude de estudo escolhido pode ser observado na Figura 2, onde foi inserido uma caneta para fins de comparação espaço geográfica, destacada pelo círculo em vermelho. Desta área foram separadas três seções, sendo que a primeira (da esquerda para a direita) sofreu ranhuras nas diagonais, a segunda apresenta ranhuras na horizontal e a na terceira parte não foram feitos cortes.

O estudo aqui apresentado teve duas etapas iniciais, sendo elas a escolha do talude de experimentação, e da máquina de chapisco. Visto isso, foi escolhido um talude de corte com predominância de *Brachiaria decumbens*, localizado na Av. Eng. Carlos Reinaldo Mendes, S/Nº, 18013-280 - Alto da Boa Vista, Sorocaba / SP, com aproximadamente 60º de inclinação com o solo, o qual foi retirada uma porção de sua cobertura vegetal (**Figura 1**).

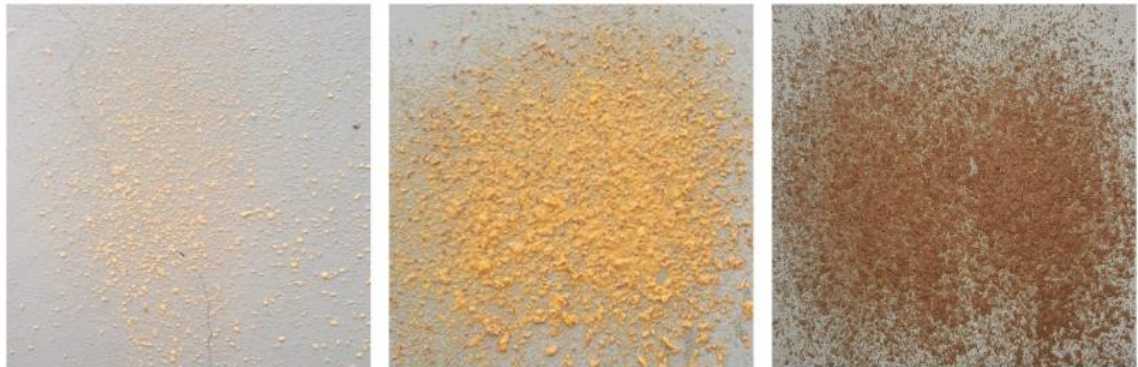
Figura 6. (a) Aplicação teste 1; (b) Aplicação teste 2; (c) Aplicação teste 3.

Neste ensaio foram preparadas três diferentes misturas para avaliação, para o 1º, 2º e 3º teste, como pode-se observar na Figura 6.

- 1º Teste: Mistura de fubá, água e semente de Leucena.
- 2º Teste: Mistura de fubá, água e semente de Linhaça.
- 3º Teste: Mistura de areia cava, água e semente de Linhaça.

Dentre os testes executados, o terceiro teste, onde foi utilizada a mistura de areia cava, água e semente de Linhaça (**Figura 6c**), se mostrou o mais efetivo. Isso se deve pela maior abrangência de espaço, onde uma boa parte da mistura de areia, água e sementes foram lançadas e fixadas na parede, deixando as sementes projetadas de forma uniforme, como pode-se observar na Figura 6.

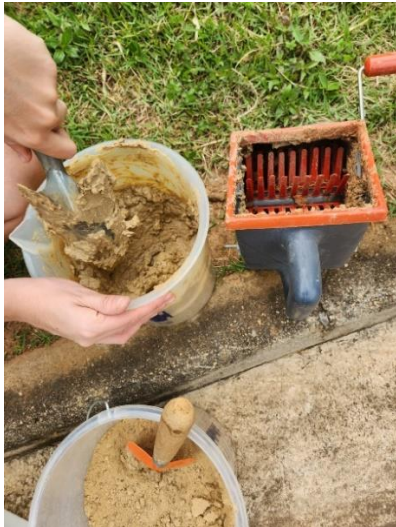
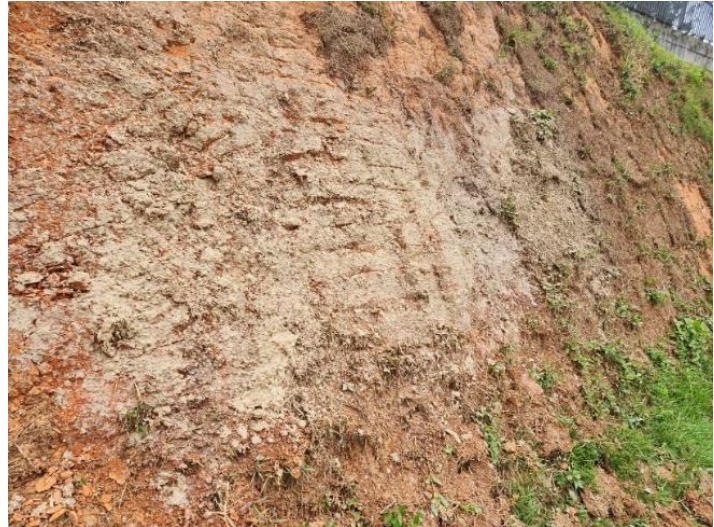
Figura 7. (a) Mistura aplicada no talude de corte; (b) Talude com mistura aplicada.

A partir do ensaio preliminar, foi possível a escolha do material a ser aplicado em campo no talude escolhido, sendo ele uma mistura de Areia, Silte (visto a indisponibilidade de areia cava), Água e Sementes de *Brachiaria decumbens* (**Figura 7a**). As proporções foram preparadas previamente e foi adicionado água em campo, resultando no aspecto mostrado na **Figura 7a**. A aplicação ocorreu no dia 09 de janeiro de 2023, e pode ser observada na **Figura 7b**, e a partir da semana seguinte, deu-se início a etapa de observação.

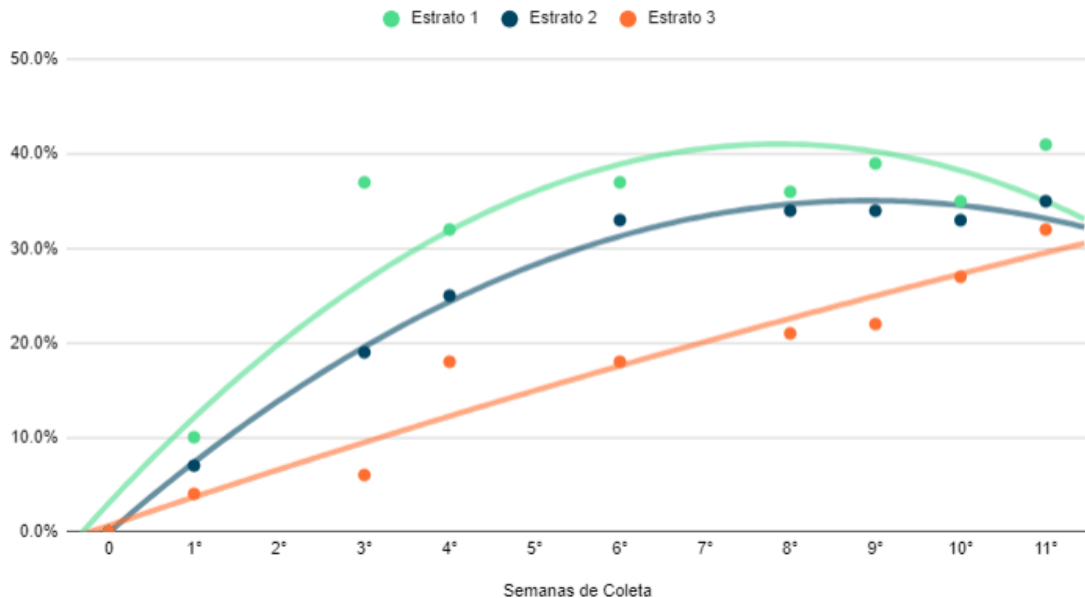
Figura 9. Porcentagem de área coberta a cada semana.

Foram coletados os dados de onze semanas a partir da primeira coleta de fotos. A partir da contagem de quadrados da grade que apresentavam sinal de vegetação, foi possível analisar o crescimento da *Brachiaria decumbens* em porcentagem de área coberta em cada um dos estratos, como mostra o gráfico ilustrado na **Figura 9**. O gráfico representa o crescimento vegetativo dos estratos 1, 2 e 3, desde a aplicação representada pela semana zero.

Os dados da terceira semana foram desconsiderados devido ao comportamento fora do padrão entre as demais amostras, dessa forma sendo necessário considerá-los como outliers para a otimização dos resultados da correlação de spearman. Essa anomalia ocorre principalmente nos dados relativos aos estratos 1 e 3 da semana 3, sendo bem mais acentuado no estrato 1, o qual apresentou valor muito acima de sua curva de tendência. Essas nuances são percebidas no gráfico apresentado pela **Figura 9**.

É possível observar uma tendência de um crescimento maior das sementes aplicadas no estrato 1, e 2 representada pelas linhas de tendência verde e azul. Esse comportamento era esperado, visto que as sementes teriam um melhor aproveitamento nas áreas em que havia mais cortes no solo (seção de cortes transversais e horizontais). Essa observação pode ser explicada pelo fato de que a presença dos cortes facilita a fixação da mistura e consequentemente das sementes no local, devido às irregularidades e aberturas presentes.

Pode-se observar também, devido a curva de tendência aplicada nos pontos de cada estrato no **Figura 9**, que eles tendem a estabilizar ou se reduzir. O que pode ser associado a falta de chuvas.
