CARACTERIZAÇÃO AMBIENTAL DO BALNEÁRIO DAS ÁGUAS MINEIRAS NO MUNICÍPIO DE SANTA RITA - PB.

Recursos Hídricos e Qualidade da Água

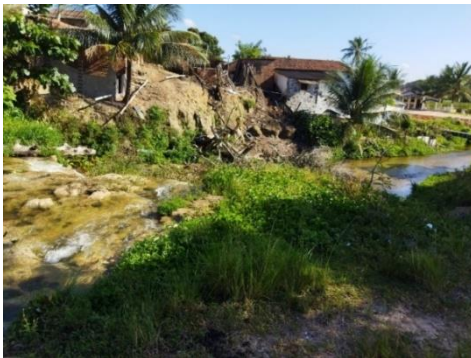
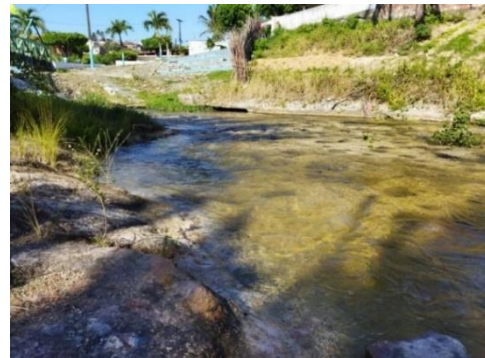
Figura 2 – (a e b) Imagens do Ponto de Coleta A

O ponto A está localizado próximo à ponte do açude (Figura 2) e à região usada para fins recreativos, além de ser um local onde ocorre a lavagem de roupas, pelos moradores da região

Observou-se um aumento significativo no fluxo de pessoas em comparação ao mês de outubro, devido à ocorrência de festas e feriados na região. Além disso, no ponto A, constatou-se um aumento na presença de macrófitas e um acúmulo de resíduos sólidos tanto na água quanto em suas margens. Em novembro o ponto B também foi notado uma maior presença de macrófitas na área de coleta. Pode-se ver a diferença no ponto A na figura 9 em comparação a figura 2, e do ponto B comparando a figura 10 a figura 3.

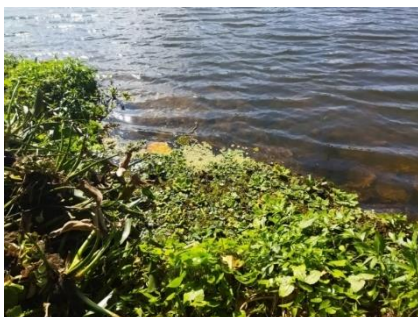
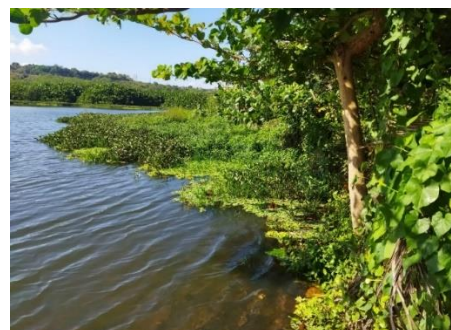
Figura 3 – (a e b) Imagem do Ponto de Coleta

O Ponto B está situado em uma área afastada da região de banhos frequentada pelo público (Figura 4), no entanto, pessoas costumam passar por essa região com veículos aquáticos para fins recreativos. Ele está próximo a um banheiro público clandestino, que é bastante utilizado durante feriados e festividades.

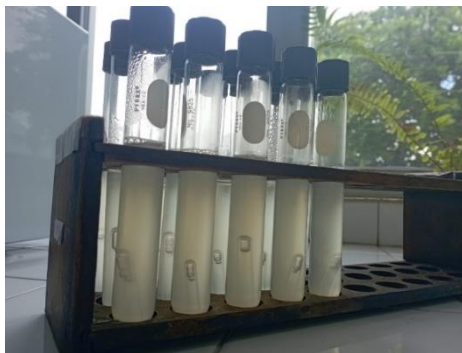
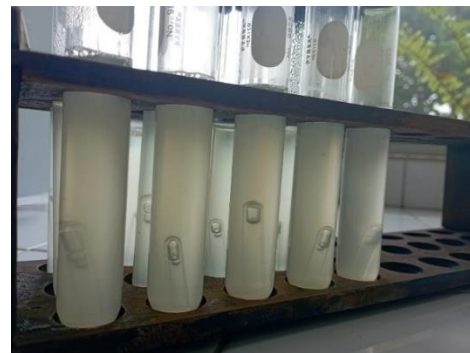
Figura 4 – (a e b) Imagens do Teste Presuntivo

Para o teste presuntivo, foi utilizado o meio de cultura Caldo Lactosado, tanto em concentração dupla como simples, em tubos de ensaio com tubos de Durham invertidos. No total, foram preparados 15 tubos de ensaio como visto na figura 4, divididos em grupos de 5. Os primeiros 5 tubos foram preenchidos com o Caldo Lactosado de concentração dupla e inoculados com 10 mL da amostra. Os outros 10 tubos foram preenchidos com o Caldo Lactosado simples, sendo 5 deles inoculados com 1 mL da amostra e os outros 5 com 0,1 mL. Em seguida, os tubos foram incubados em uma estufa a 35°C por 48 horas. As amostras que apresentaram turbidez, formação de bolhas e produção de gás foram consideradas positivas e avançaram para o teste confirmativo.

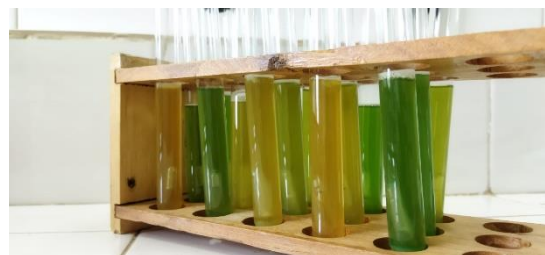
Os testes para a confirmação de coliformes totais e *Escherichia coli* foram realizados com base nos resultados positivos do teste presuntivo. Para isso, as amostras positivas foram retiradas usando uma alça de platina e inoculadas nos tubos contendo os meios de cultura VB e EC, vistos nas figuras 5 e 6. As amostras inoculadas no meio Verde Brilhante (VB) foram incubadas a 35°C por 48 horas. Para a confirmação dos coliformes termotolerantes, utilizou-se o meio EC, que foi incubado a 44°C por 24 horas. A presença

Figura 6: Teste Confirmativo do meio VB
 Fonte: Acervo Pessoal (2022)

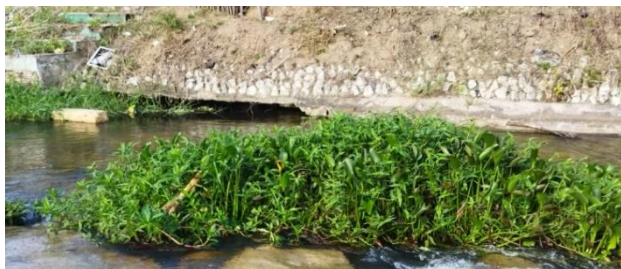
Figura 9: Imagem do ponto de coleta A em novembro de 2022
Fonte: Acervo Pessoal (2022)

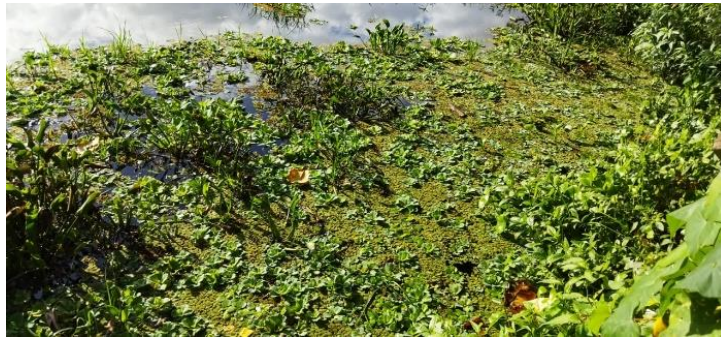
Figura 10: Imagem do ponto de coleta B em novembro de 2022

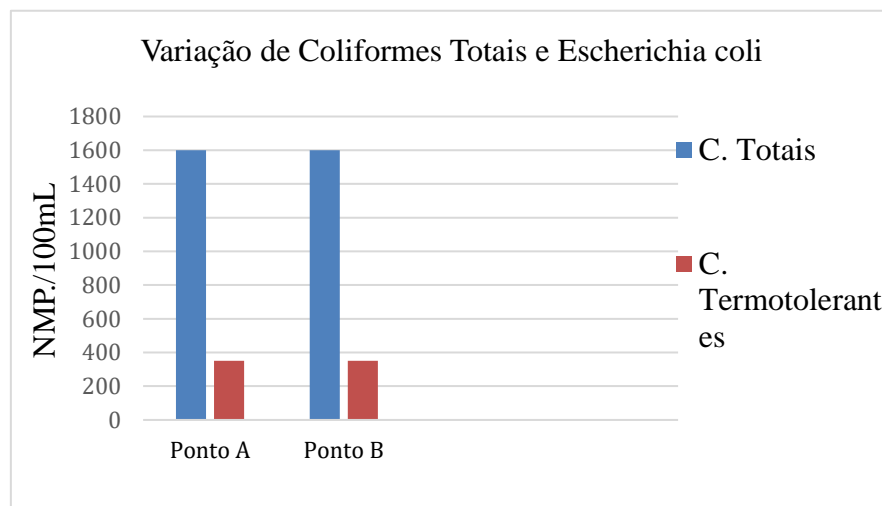
Figura 11: Gráfico da variação de coliformes totais e termotolerantes em amostras de água em NMP/100 ml, do Balneário das Águas Minerais, Santa Rita - PB (novembro de 2022).

A terceira análise apresentou resultados semelhantes ao mês anterior, com variações de coliformes totais acima de 1600 NMP/100ml e 350 NMP/100ml para coliformes fecais (termotolerantes). Esses valores mantêm a classificação de qualidade da água como "muito boa", de acordo com os critérios estabelecidos na Resolução CONAMA n° 270. A manutenção desses padrões é um indicativo positivo da qualidade da água no balneário, proporcionando segurança e bem-estar aos frequentadores. É importante continuar monitorando e adotando medidas de preservação ambiental para garantir a sustentabilidade desse recurso hídrico e a saúde daqueles que desfrutam desse espaço de lazer. O despejo de resíduos sólidos por parte dos turistas e moradores, é um comportamento irresponsável da

Os resultados obtidos nas análises de água podem ser vistos na figura 11.

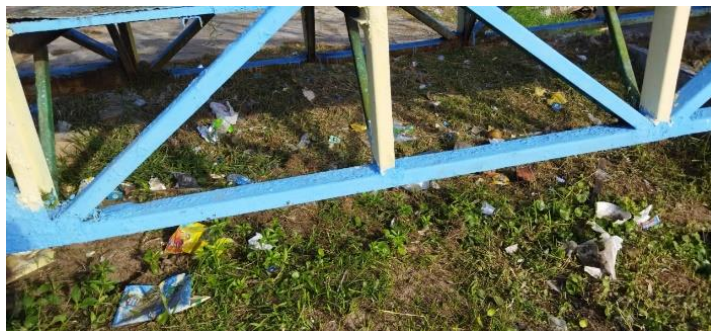
população em relação à região, causando impactos negativos. É fundamental que as pessoas saibam sobre a importância da preservação ambiental e do descarte adequado dos resíduos, a fim de mitigar a poluição do Balneário e manter a qualidade da água. As figuras 12 e 13 mostram o descuido por parte da população que frequenta o Balneário.

Figura 12: Ponte do açude próximo ao ponto de coleta A em novembro de 2022
Fonte: Acervo Pessoal (2022)

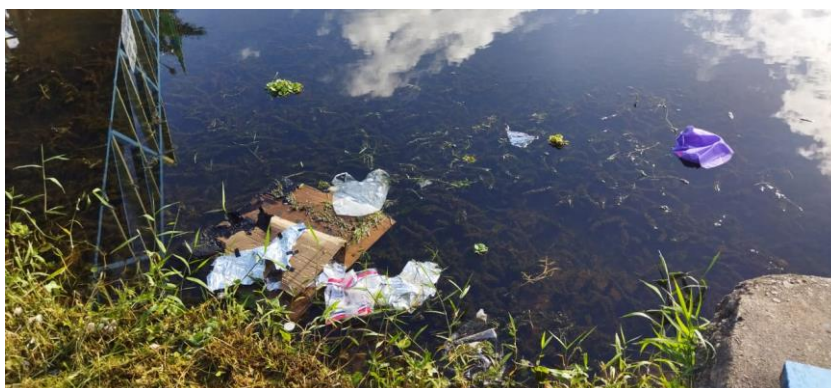
Figura 13: Margens do Balneário próximo a ponto A em novembro de 2022
Fonte: Acervo Pessoal (2022)
