# XIII Congresso Nacional de **MEIO AMBIENTE**

## **PERCEPÇÃO AMBIENTAL EM 06 PONTOS DO CANAL PRINCIPAL DO RIO MUZAMBINHO**

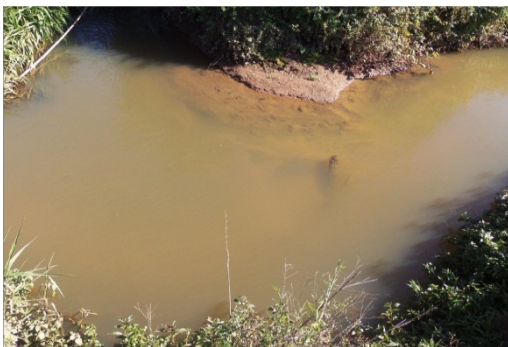
Figura 1.1 – Ponto 01

O rio neste primeiro ponto analisado é muito meandrante, seguindo um padrão natural de desgaste e deposição. O desgaste observado no solo é devido ao pisoteio de animais, visto que nesse ponto se localiza uma área de pastagem, como podemos observar nas figuras abaixo:

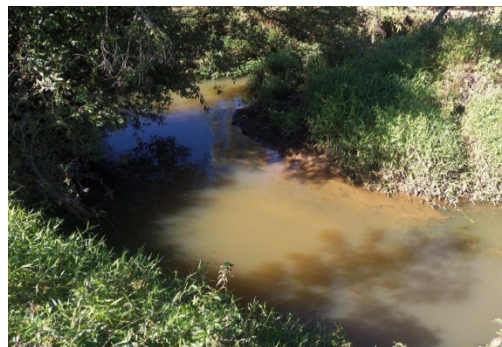
Figura 1.2 – Ponto 01

Na mesma área estudada pôde-se observar a presença de lançamento de efluentes líquidos nesse curso d'água. Pela coloração e odor forte caracteriza-se como esgoto doméstico. Inclusive, este ponto se localiza próximo a um novo loteamento e a uma área residencial. O despejo de esgoto não tratado no curso d'água é um problema recorrente e comum à maioria dos municípios brasileiros que ainda não possuem um completo sistema de esgotamento sanitário.

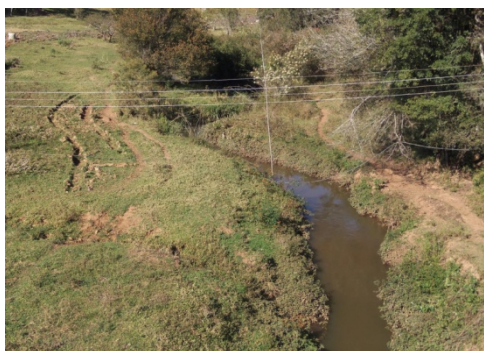
Figura 2.1 – Ponto 02

A rodovia BR 146 que liga os municípios de Guaxupé e Muzambinho fica bem próxima à margem do canal fluvial. A ausência de vegetação nessas margens gera uma área úmida com brejos. Há completa ausência de vegetação, e a APP foi substituída por postes de transmissão elétrica. A coloração da água é turva, como podemos observar nas figuras abaixo, fotografadas do lado direito sobre a ponte da rodovia BR 146, sentido Guaxupé/Muzambinho.

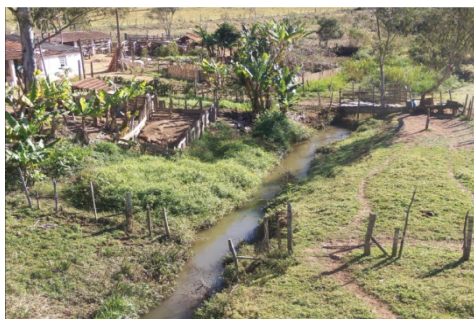
Figura 3.1 – Ponto 02

Do lado esquerdo da ponte, sobre a mesma rodovia, há uma pequena propriedade rural, com a criação de aves, equinos e suínos. O chiqueiro fica a aproximadamente 2 metros do canal estudado. Há ausência de APP, como se pode observar na figura abaixo. A partir desse ponto, o Rio Muzambinho continua seguindo seu curso, chegando à propriedade do Campus Muzambinho do IFSULDEMINAS.

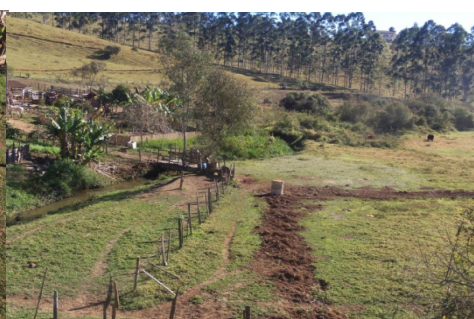
Figura 3.3 – Ponto 02

As áreas de cultivo, de pastagens e de criação de animais muito próximos a cursos d'água, situações também relatadas por Martins (2013) e Freitas (2010), além de contaminarem a água, substituem áreas que deveriam ser conservadas e preservadas.

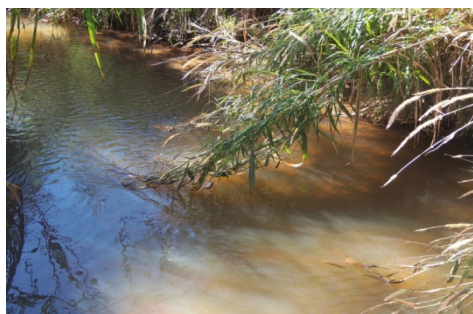
Figura 4.1 – Ponto 03

Nesse ponto, localizado bem próximo ao canil, observa-se que há presença de vegetação às margens do canal estudado. No entanto, não se configura como uma área de APP, por não obedecer ao tamanho mínimo estabelecido em lei. Pode-se constatar também que em um dos pontos o rio apresentou-se em estágio inicial de assoreamento.

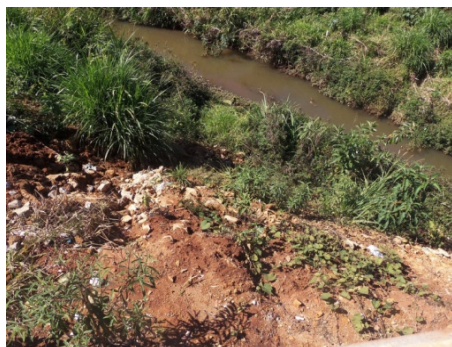
Figura 5.1 – Ponto 04

Neste ponto pode-se observar uma grande quantidade de resíduos provenientes da construção da nova ponte depositados nas margens do canal estudado. Além disso, grande parte da vegetação do local foi retirada para a construção, como podemos comparar nas figuras, se tornando um pouco mais presente em apenas um dos lados da margem.

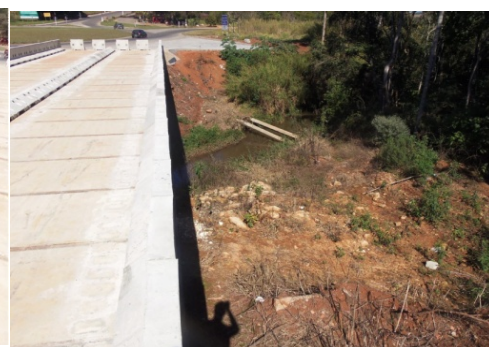
Figura 5.3 – Ponto 04

Nesse ponto observa-se a presença de vegetação, que aparentemente foi menos afetada, mas também são encontrados muitos resíduos de construção no local. Embaixo dessa ponte é comum moradores de rua se alojarem, por isso há presença também de outros tipos de resíduos, como restos de embalagens e de alimentos. A retirada da vegetação natural para a construção de obras de engenharia, como pontes e rodovias, pode acarretar em graves consequências para o ambiente, como o assoreamento do rio e a redução da capacidade de infiltração no terreno.

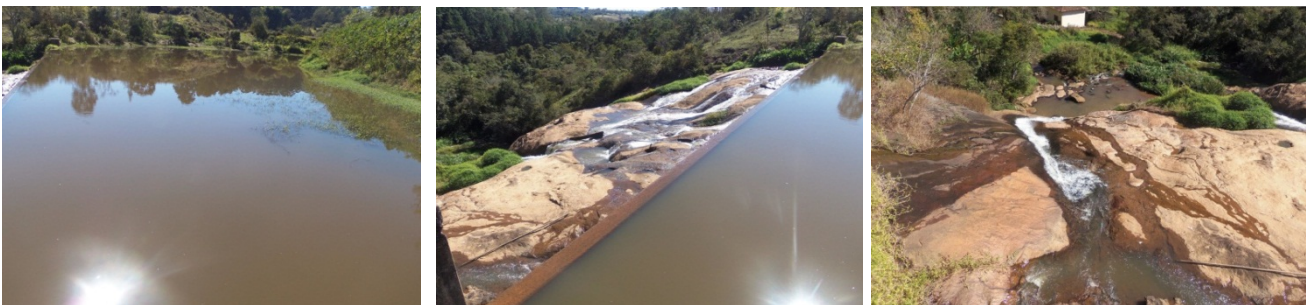
O Rio Muzambinho segue seu percurso até a Usina Hidrelétrica do Campus do Instituto, último ponto analisado. Segundo o histórico do IFSULDEMINAS – Campus Muzambinho (2014) a usina foi construída em 1951 para a geração de energia para toda a escola. Atualmente, apenas uma parte da energia gerada ainda abastece o campus. Para a construção da usina foi realizado um estudo dessa bacia hidrográfica. No entanto, para a realização da obra o rio teve seu percurso modificado. Ao ser represado, uma parte do rio fica mais caudalosa, como podemos observar na Figura 6.1, enquanto a outra parte, após o reservatório, se torna menos abundante. Isso se torna notável em épocas de seca prolongada (MATER NATURA, 2014).
