XIII CONGRESSO NACIONAL DE MEIO AMBIENTE DE POÇOS DE CALDAS

ESTUDO PRELIMINAR DOS ASPECTOS AMBIENTAIS RELACIONADOS À IMPLANTAÇÃO DO PARQUE LINEAR DO RIO RESSACA, NO MUNICÍPIO DE SÃO JOSÉ DOS PINHAIS, PARANÁ

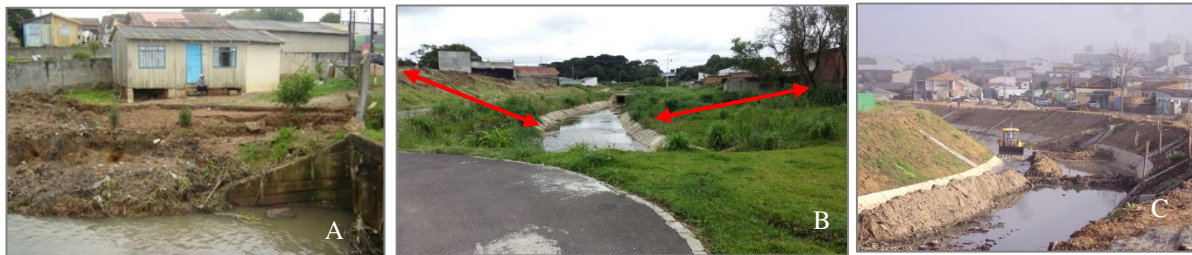
Figura 2 – Imagens fotográficas (A) Residência localizada em área de risco na margem do rio Ressaca; (B) Rio Ressaca executado em canal aberto, localizado no trecho 2 com a faixa de manutenção de 8 m; (C) Desassoreamento e retirada de sedimentos do leito do rio Ressaca em trecho executado em canal aberto.

Primeiramente as margens do leito do curso hídrico foram desocupadas com a remoção de 200 famílias residentes em áreas de riscos e sujeitas às inundações (Figura 2A). A população envolvida foi transferida para unidades habitacionais construídas especificamente para o reassentamento, em loteamentos localizados nesta bacia ou na bacia hidrográfica do Rio Pequeno.

Os lotes remanescentes nas áreas previstas para a execução do projeto foram desapropriados, tanto para os trechos com canal aberto quanto para o canal fechado. As desapropriações variaram de acordo com a largura do leito do rio, entre 2 e 12 m de largura, e a faixa de manutenção de 8 m ao longo da margem (Figura 2B), para a instalação de equipamentos públicos de lazer e paisagismo. A implantação dos equipamentos públicos, academias ao ar livre, parques infantis e paisagismo serão implantados mediante a execução das contrapartidas dos empreendimentos com mais de 5.000 m² que têm o interesse de se instalarem dentro da bacia hidrográfica. Para a criação de áreas verdes está previsto o plantio de árvores nativas do Bioma Mata Atlântica.

As intervenções realizadas para a melhoria dos sistemas de microdrenagem e o aumento do leito do rio Ressaca, bem como a desocupação das áreas de risco localizadas nas margens e destinadas à intervenção do projeto possibilitaram o aumento da taxa de escoamento superficial das águas pluviais e a vazão do leito do rio Ressaca contribuindo consideravelmente para a diminuição das inundações em todos os trechos. Apesar das obras do trecho 3 terem sido iniciadas em outubro de 2015 o aumento da vazão na exutória em decorrência do desassoreamento e retirada de sedimentos do leito do rio, tais como resíduos da construção civil, lodo e resíduos domésticos (Figura 2C), impediu que novas inundações ocorressem em áreas de risco a montante.

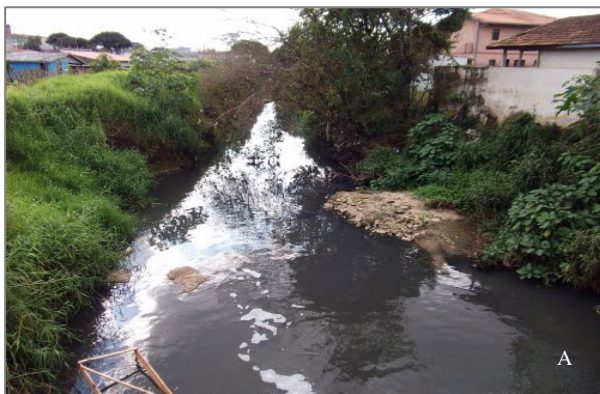
Figura 3 – Imagem fotográfica. (A) ocupação irregular das margens; (B) assoreamento na exutória do leito do rio Ressaca.

Dentre os principais aspectos citados por Tucci (1995) e que podem ser identificados na bacia hidrográfica do rio Ressaca destaca-se a ocupação irregular das imediações das margens do rio, áreas de preservação permanente, conforme demonstrado na Figura 3 (A); o que conseqüentemente interfere diretamente no escoamento superficial, no aumento da produção de matéria orgânica difusa, na produção de resíduos sólidos e efluentes, que nem sempre possuem uma destinação adequada, e na qualidade da água que são os principais impactos presentes na bacia.
