XIII CONGRESSO NACIONAL DE MEIO AMBIENTE DE POÇOS DE CALDAS

21, 22 E 23 DE SETEMBRO DE 2016

## **A SITUAÇÃO DO CÓRREGO URBANO CAIXA D'ÁGUA, EM CRUZÍLIA, SOB IMPACTO AMBIENTAL DA URBANIZAÇÃO**

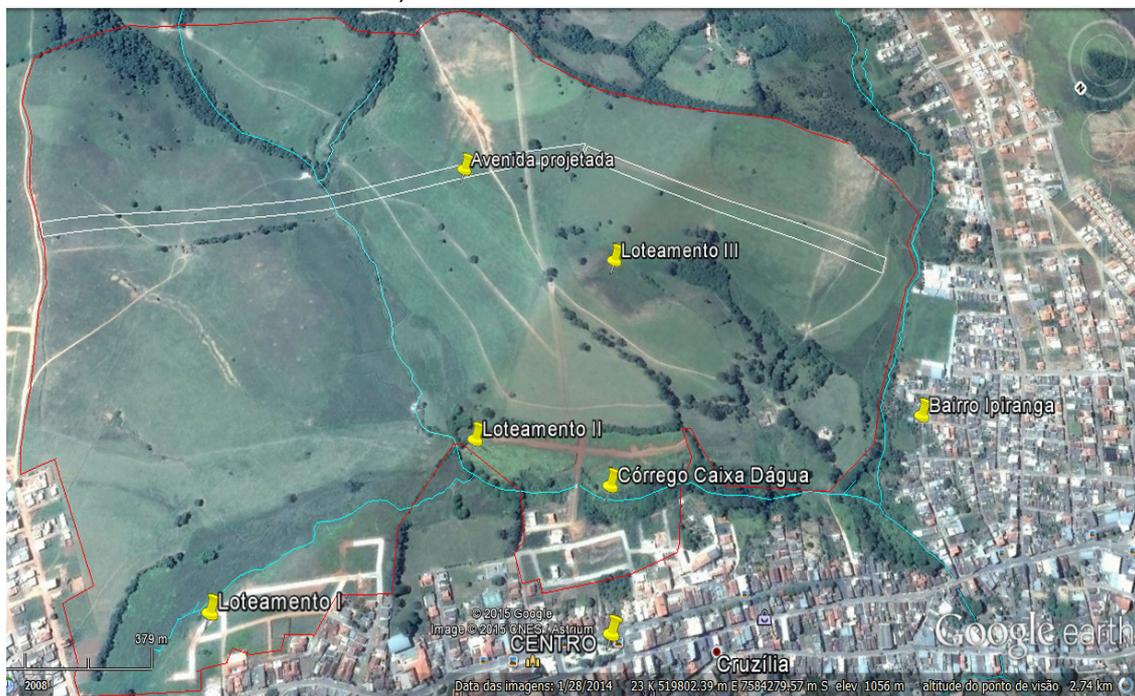
A pesquisa, iniciou-se com a visualização da área do loteamento com imagens do programa Google Earth, que no seu centro conta com as coordenadas Geográficas 21° 50' 25,49" sul e 44° 48' 13,96 oeste, em UTM 23K 520837.92 m E (Leste) 7584932,64 m S (Sul), a imagem é datada de 29/04/2014 e com ferramentas do programa marcou-se a área do loteamento, os bairros do entorno, os córregos e as partes iniciadas com ruas e avenida principal, que não constam na imagem por ser do ano anterior (Figura 1).

**Figura 1** - Imagem via satélite Google Earth, de 29/04/2014, visão aérea de parte da área urbana e da área em expansão dos loteamentos Nova Cruzília I, II e III.

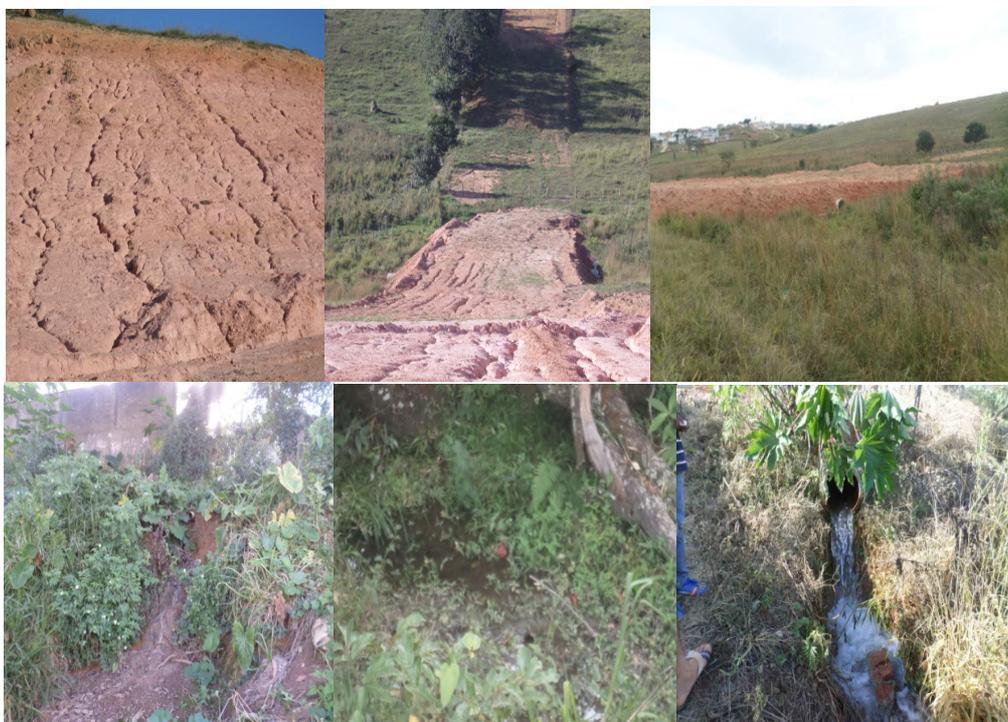
Observou-se os impactos ambientais negativos na área. O primeiro: Assoreamento dos córregos por material erodido em sequência da retirada da vegetação e abertura de ruas sem utilização de técnica adequada com aterramento sobre área de córrego tornando- o seu fluxo mais lento. Segundo: A morte de animais de solos ali presentes. Terceiro: A diminuição de áreas vegetais aos animais terrestres e aéreos com perda de habitat e nicho ecológico. Quarto: Menor infiltração de água no solo contribuindo para diminuição do lençol freático da área e conseqüentemente diminuição de nascentes. Quinto: Possível contaminação do solo e da nascente do córrego por esgoto doméstico a céu aberto, de algumas residências já instaladas, na parte do Loteamento I. Sexto: Erosão laminar em sulcos e ravinas, propício a se tornar voçorocas, principalmente nas áreas de empréstimo de terras.

**Figura 4** - Ravinas, aterramento de APP, esgoto e efluentes a céu aberto no terreno.

As seguintes propostas mitigadoras foram: Realização de corte e aterros observando condições de estabilidade dos maciços de terra, implantação de rede de drenagem pluvial para controle de sedimentos durante as obras. Remover a vegetação limitada ao necessário. Programação para obras de execução de aberturas e aterros na época de seca. Sinalização adequada para orientação do tráfego com recursos e placas de advertência. Implantação de bom sistema de drenagem pluvial, bom sistema de rede coletora de esgoto que se interligue a receptores e seja encaminhada a Estação de Tratamento de Esgoto e Efluentes (ETE). Manutenção de boa área de APP e mata ciliar, evitando assoreamento dos córregos. Promover a reabilitação ambiental das áreas de empréstimo de terra evitando ravinas e voçorocas. Criar projetos de reconstituição da flora de várzeas com espécies apropriadas. Uma equipe técnica que vistorie e oriente periodicamente os construtores que necessitem fazer cortes no terreno para construção civil. Confeccionar e distribuir placas e letreiros educativos e informativos sobre os materiais diversos inadequados depositados na área de APP. Processo de fiscalização contínua na área.

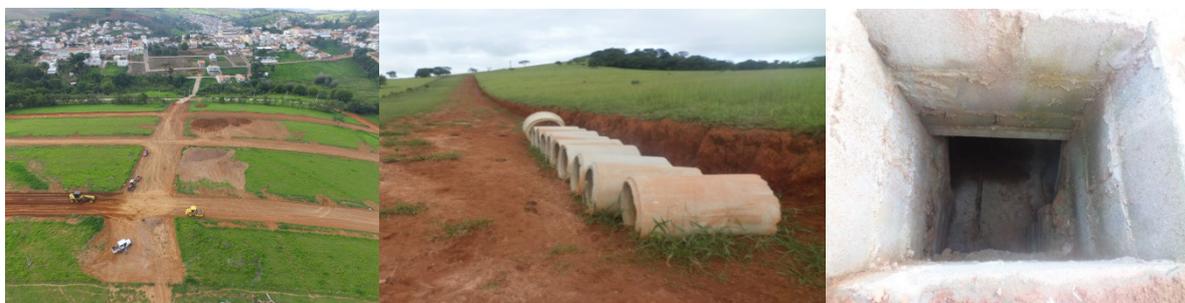
Durante as obras de pré-pavimentação e constatou-se que há um bom sistema de esgotamento sanitário e drenagem pluvial em implantação, conforme demonstrado na Figura 5 abaixo, e o proprietário está seguindo as orientações de engenheiros, ambiental e civil, para colocar em prática medidas mitigadoras e compensatórias para se adequar a lei ambiental e valorizar o empreendimento.

**Figura 5** - Implantação de Sistema de esgotamento Sanitário e Drenagem Pluvial.
