RISCOS AMBIENTAIS PROVOCADOS POR DESMATAMENTO NOS BAIRROS ALEGRIA, FILADÉLFIA E OLGA CORRÊA PRATES EM TEÓFILO OTONI

⁽¹⁾⁽²⁾⁽³⁾⁽⁴⁾ UFVJM – Campus Mucuri, Teófilo Otoni, Minas Gerais

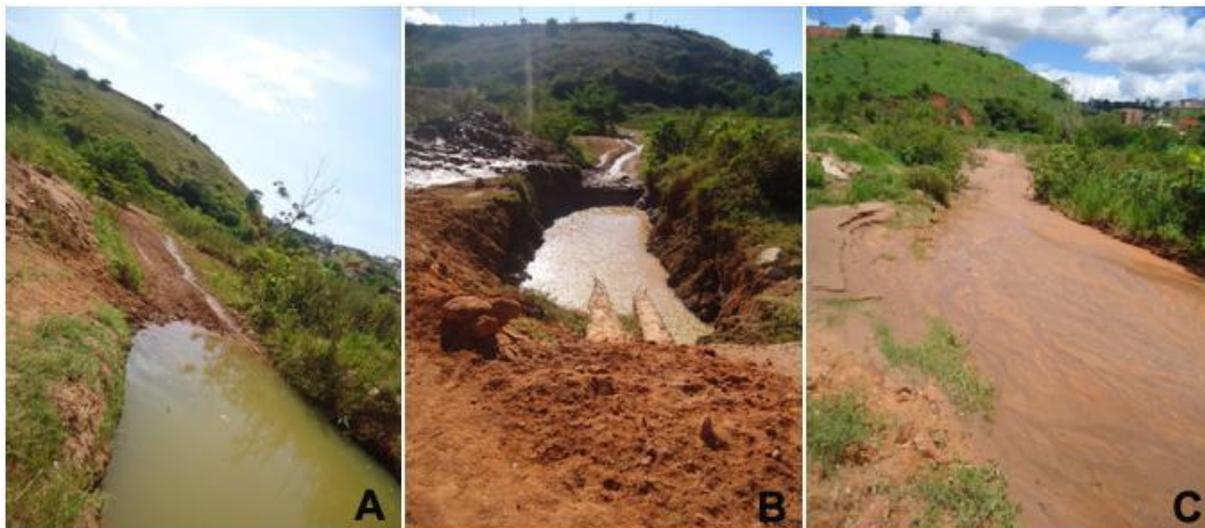
Constatou-se durante a realização deste trabalho um processo de assoreamento do córrego localizado no bairro Alegria e Olga Corrêa Prates (figuras 1A e 1B), acelerado pelo desmatamento próximo ao local. As chuvas estacionárias acentuam a erosão nas declividades desmatadas, que carregam gravitacionalmente sedimentos para áreas mais baixas, levando ao assoreamento completo de cursos d'água que se apresenta na figura (1C).

Figura 1 – Desmatamento e assoreamento no córrego do bairro Olga Corrêa Prates. A) Em 24 de Março de 2012,

B) Evolução do assoreamento no intervalo de tempo entre as fotos A e C em 08 de Agosto de 2012,

C) Assoreamento total do córrego no dia 01 de Dezembro de 2012.

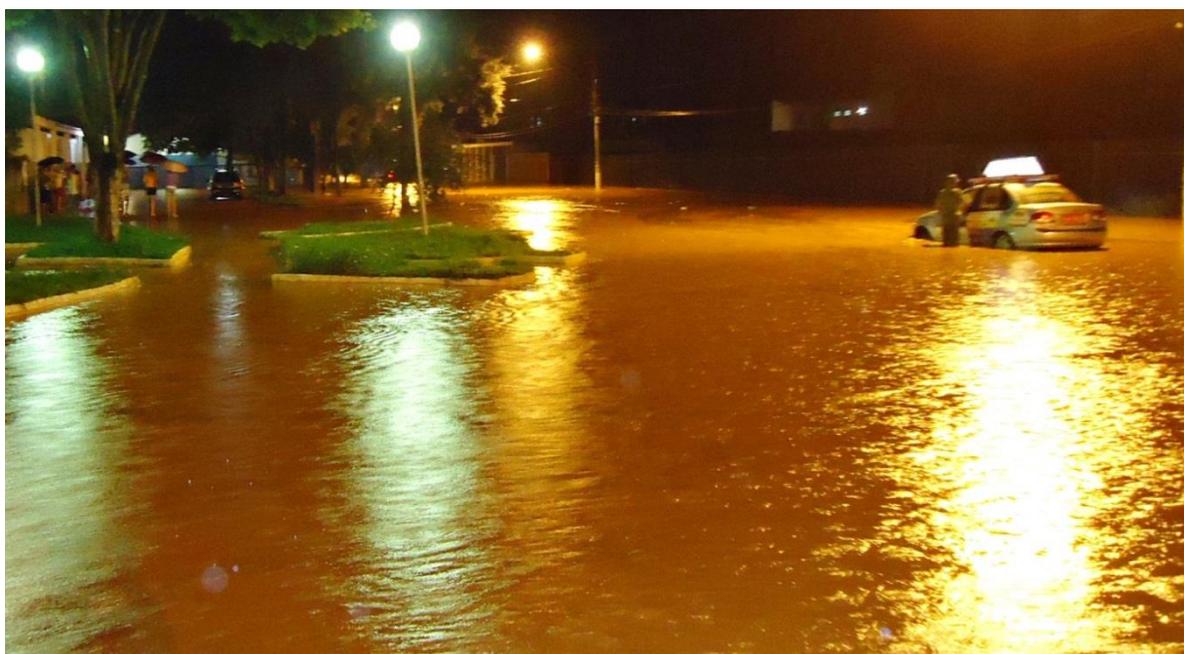
No período de chuvas intensas ou contínuas, o Bairro Olga Correia, dentre outros, tem sido constantemente afetado por enchentes.

De acordo com dados oficiais da Prefeitura de Teófilo Otoni, choveu 116 ml num intervalo de 4 horas, situação ilustrada na figura 2 (ANA MARIA, 2012).

Figura 2 - Efeito da enchente no bairro Olga Correia Prates que ocorreu dia 28 de Novembro de 2012.

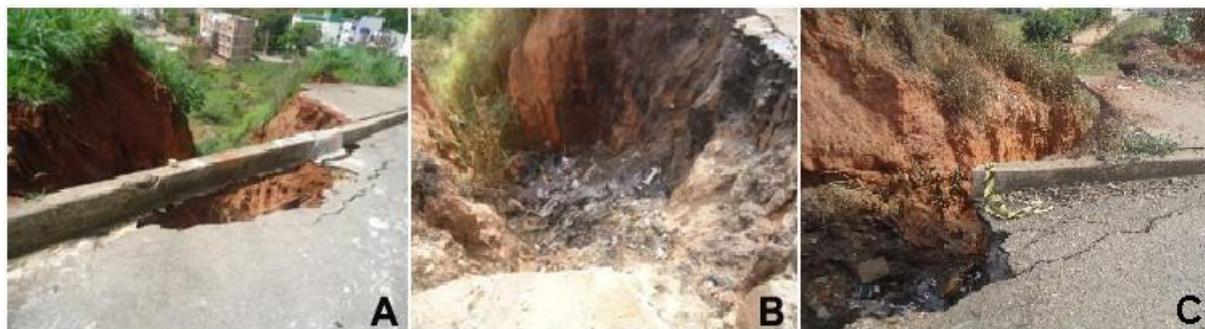
Um dos riscos de maior relevância no bairro, diz respeito ao desenvolvimento de uma voçoroca (figura 3A), elevação 345m, latitude 17° 52' 46,6" longitude 41° 30' 26,7", sendo que há deposição constante de entulho (figura 3C) no local de seu desenvolvimento.

A realização de queimadas constantes, apresentadas na figura (3B), afeta geologicamente a estrutura da declividade local, desestabilizando gradativamente as tensões superficiais, sendo um agravante do processo erosivo do talude, o que aumenta sistematicamente o tamanho da voçoroca e o risco geológico e ambiental.

Figura 3 – Evolução de voçoroca no Bairro Filadélfia.

A) Em 05 de Dezembro de 2011 visualiza-se o desenvolvimento da voçoroca.

B) Indícios de queimadas na voçoroca em 19 de Junho de 2012.

C) Situação da voçoroca no dia 29 de Novembro de 2012.
