## ACÇÕES ANTRÓPICAS NO AMBIENTE ONDE VIVEMOS

### Material e Métodos

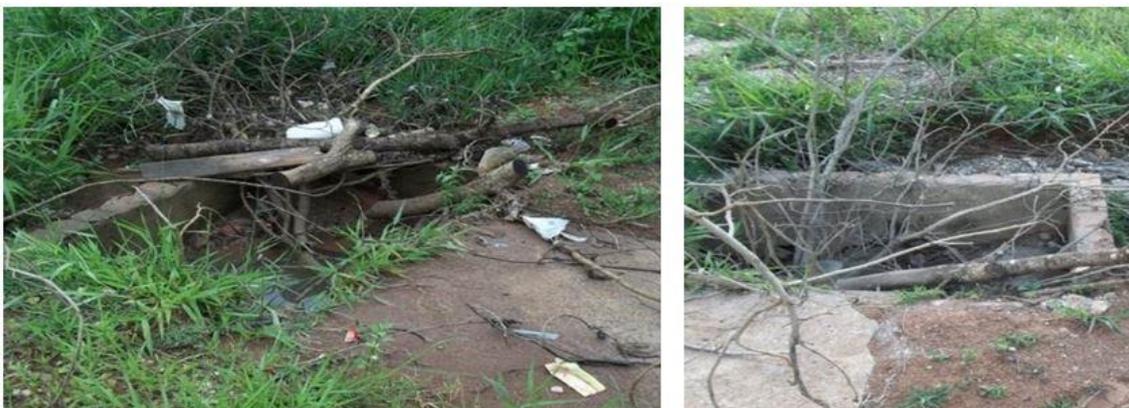
A situação atual da primeira área (saída 1) é que o sistema se encontra em estado precário, atrapalhando totalmente seu funcionamento normal, apresentando entupimento devido grande acúmulo de detritos (esgoto) na sua localidade, além de uma grande presença de entulhos (lixo) a montante da entrada do sistema, presença de uma voçoroca a jusante da área, presença de esgoto ao céu aberto e sem tratamento (Figura 2).

**Figura 2.** Primeira Área de saída de efluentes estudada. Muzambinho, MG.

As prováveis causas do indevido funcionamento da 1º saída de esgoto foram o planejamento inadequado do sistema e falta de quantificação de todos os fatores intervenientes, além de um dimensionamento incorreto da abertura de entrada de água do sumidouro. A maneira correta de elaboração é apresentada na Figura 3.

Buscando o controle da situação, e embasado no trabalho de Moreira (2002) sugere-se o isolamento total da área com retirada dos efluentes para outro sistema, até recuperação do mesmo, além de uma manutenção intensa (retirada de sedimentos) para as devidas recuperações das condições de funcionamento. Devem-se implantar manilhas para condução dos efluentes e realizar a execução de um projeto de reflorestamento da área degradada com a voçoroca (Figura 3).

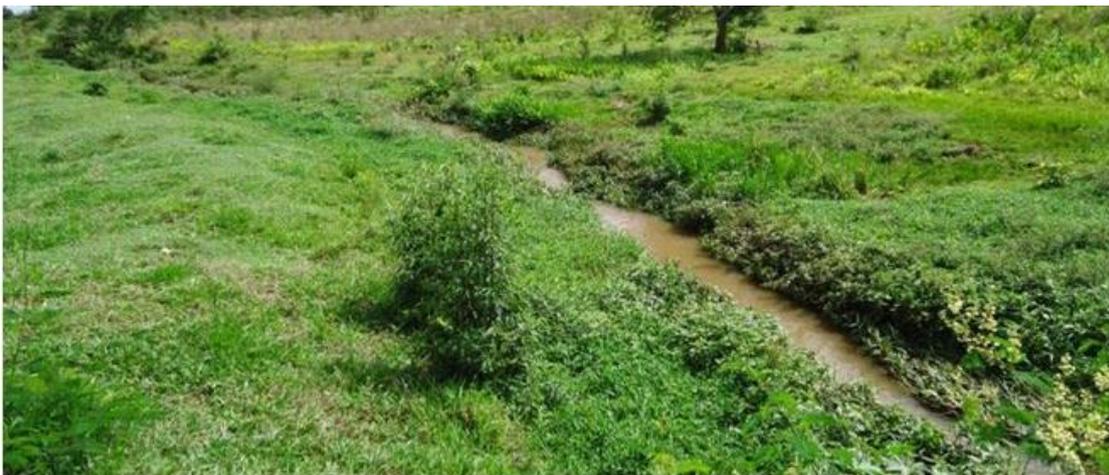
No segundo estudo (saída 2) percebe-se a presença de substâncias detergentes sob a superfície do riacho, acúmulo de espuma retrata a elevada carga de contaminantes presentes na água, estes por sua vez contribuem excessivamente para a redução da biodiversidade do local (POTT; POTT, 2002). Em observação ao local, não foi presenciado nenhum tipo de vida no curso d'água (peixes, anfíbios, aves, insetos) e áreas adjacentes (Figura 4).

**Figura 4.** Segunda área analisada (curso de água contaminada). Muzambinho, MG.  
**FONTE:** PENHA, E.T.S. (2012).

A falta de vegetação no leito do rio faz com que qualquer desprendimento de terra chegue ao curso do córrego, contribuindo para o seu assoreamento. Na área urbana também há necessidade da mata ciliar, que tem como funções básicas servir de abrigo para inúmeras espécies, fornecer alimentos à fauna, proteger os cursos d'água, evitar erosões nos solos, regular o ciclo hidrológico e preservar a biodiversidade, pois não há floresta sem água, nem água sem floresta (LEANDRO; VIVEIROS, 2003).

A recomposição da mata ciliar garantiria ao local a promoção da reintrodução de vida, tanto a macrofauna (peixes, aves, répteis, anfíbios, mamíferos) quanto a microfauna (minhocas, protozoários, bactérias, pequenos insetos) do local (LIMA et al., 2011).

O passo seguinte seria o estabelecimento de uma estação de tratamento de esgoto. Na Resolução CONAMA 357, de 17 de março de 2005, dispõe sobre a classificação dos corpos de água e diretrizes ambientais para o seu enquadramento, bem como estabelece as condições e padrões de lançamento de efluentes, ressalta:

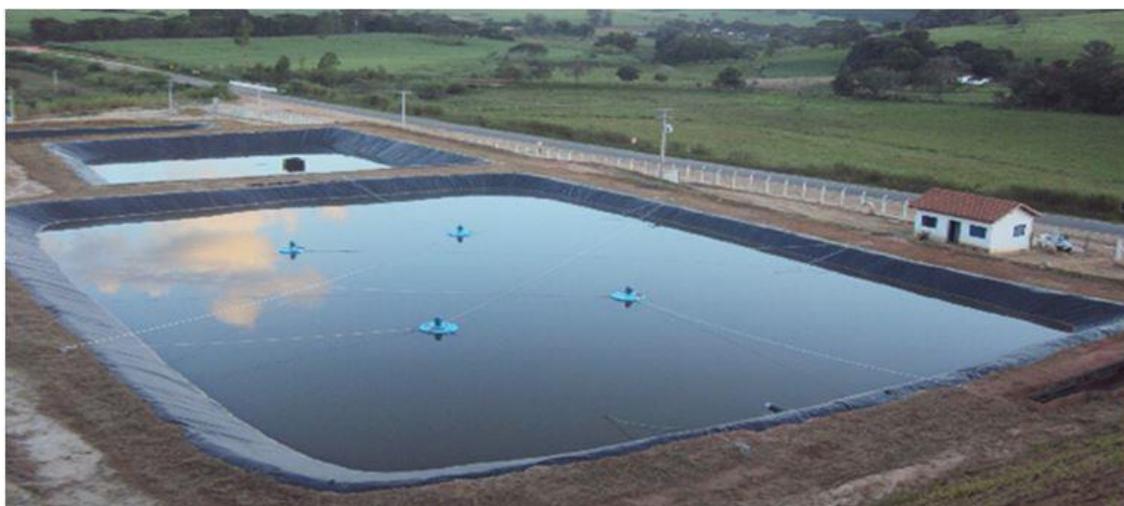
Tendo em vista o controle da situação, sugere-se a construção das piscinas de decantação de sólidos da estação (Figura 5). Este processo garante a retirada dos sólidos suspensos na água que aumentariam demasiadamente a demanda bioquímica de oxigênio da água (DBO). A elevada DBO faz com as algas presentes na água respirem o oxigênio dissolvido para metabolizar a matéria orgânica suspensa, com isso outros organismos que ocupam o mesmo habitat morrem por asfixia devido o pouco oxigênio dissolvido.

**Figura 5.** Piscinas de decantação de sólidos da estação de tratamento de sólidos. Tapiratiba - SP.  
**FONTE:** PENHA, E.T.S. (2012).
