DEGRADAÇÃO DO SOLO POR USO IRRACIONAL DA OCUPAÇÃO HUMANA Estudo de Caso: Loteamento Jardim Carmem - Monte Belo (MG) - e Jardim dos Ipês – Paraguaçu (MG)

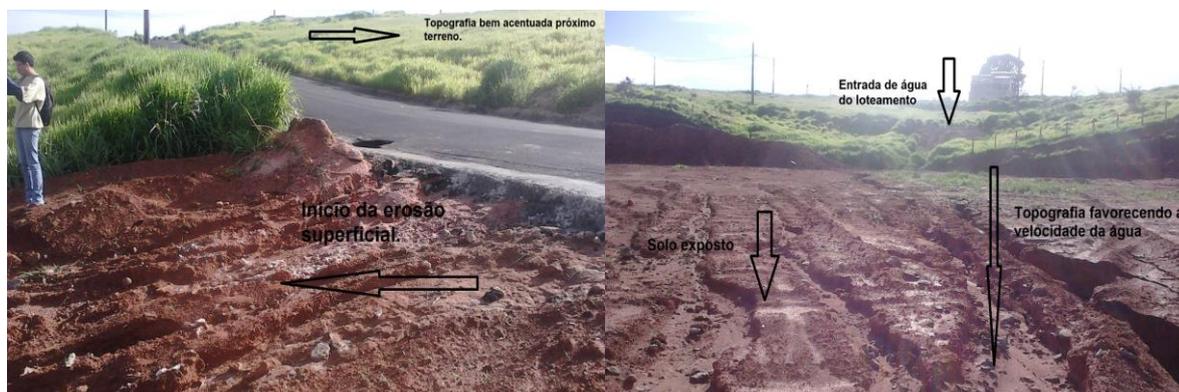
Na análise do loteamento Residencial Jardim Carmem, constatou-se que a terraplenagem foi realizada de forma incorreta, identificando-se vários fatores que contribuíram para o favorecimento do processo erosivo, destacando-se: o escoamento pluvial de grande quantia da água da chuva para a área da terraplenagem (Figuras 3 e 4), a falta de cobertura vegetal no solo, o que contribuiu para aumentar o impacto da gota sobre o solo. Recomenda-se que nas terraplenagens a declividade da área seja no sentido oposto ao do aterro, para evitar que a água ganhe velocidade no sentido do aterro. Outras recomendações: nunca deixar que a água proveniente de ambientes próximos entre no loteamento e, sempre que possível, implantar cobertura vegetal.

Figuras 3 e 4. Ilustra a entrada de água do loteamento, declividade do terreno, solo exposto às gotas da chuva e ganho de velocidade da água, Bairro Residencial Jardim Carmen, Monte Belo – MG, (LOPES, PAES e MARCONDES, 2012).

Devido ao processo de degradação ambiental gerado, recomenda-se que o proprietário primeiramente recorra à assistência técnica em busca de auxílio. Algumas medidas que podem ser adotadas para acelerar a recuperação da área de forma eficaz são: realização de nova terraplanagem que leve em consideração a inclinação do terreno para o nível da escavação e nunca no sentido do aterro, plantio de gramíneas, construção de bacia de contenção, de curva de nível e compactação.

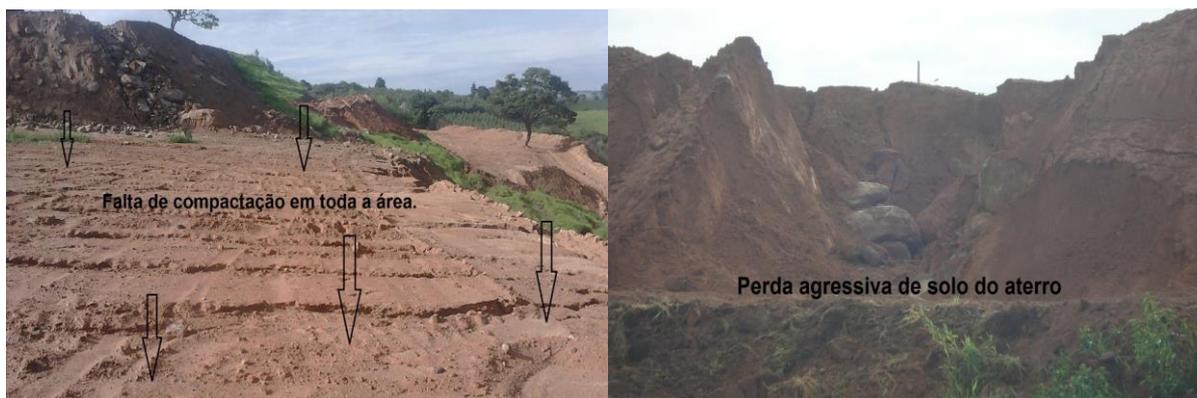
Observou-se também que na área da terraplenagem o solo não foi compactado e não foi realizada curva de contenção próxima ao aterro. Estes fatores favoreceram o escoamento e perda superficial de água e solo e comprometeram todo o aterro da terraplenagem (Figura 5 e 6). Com a compactação, obtém-se maior aproximação e entrosamento das partículas do solo, ocasionando o aumento da resistência ao cisalhamento e conseqüentemente a obtenção de maior capacidade de suporte. Com a redução do volume de vazios, a capacidade de absorção de água e a possibilidade de haver percolação diminuem substancialmente, tornando o solo mais estável (GREGO, 2000).

Figuras 5 e 6. Ilustra a falta de compactação e a curva de contenção de água entrada de água e a grande perda do solo no aterro, Bairro Residencial Jardim Carmen, Monte Belo – MG, (LOPES, PAES e MARCONDES, 2012).

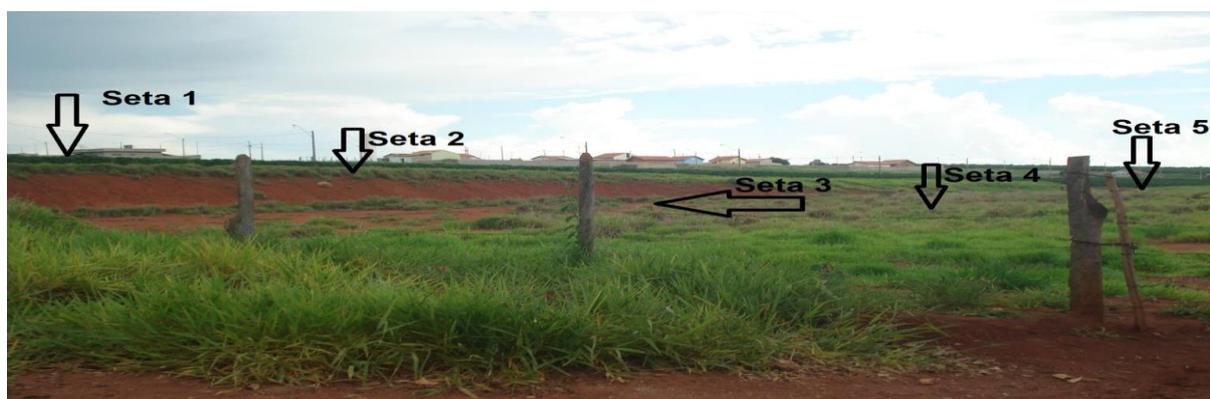
Na análise do loteamento Residencial Jardim dos Ipês constatou-se que ele foi implantado com auxílio de técnico capacitado. Nesse loteamento foram previstas construções de bacias de contenção (Seta 5), compactação do solo e sua estabilidade, evitando a infiltração de águas da chuva e da enxurrada. Além disso, plantas de café foram mantidas

fora do loteamento, a fim de estabilizar o barranco formado com a terraplanagem (Seta 1), foi feito o plantio interno de faixas de braquiária (gramínea de alta capacidade de agregação do solo), evitando o impacto direto da chuva (Seta 2 e 4), foi feita terraplanagem no sentido do barranco (e não do aterro) impedindo o escoamento da água (Seta 3).

Figura 7. Demonstra as características e situações de cada seta indicada nos parágrafos anteriores, Bairro Jardim dos Ipês, Paraguaçu – MG, (LOPES, PAES e MARCONDES, 2012).
