## ASSOREAMENTO DE MANANCIAL DE ÁGUA PELA ATIVIDADE AGRÍCOLA NA REGIÃO DE ÁGUAS DA PRATA (SP)

O trabalho objetivou realizar o diagnóstico de uma área rural degradada e a elaboração de um plano de controle para prevenção e recuperação.

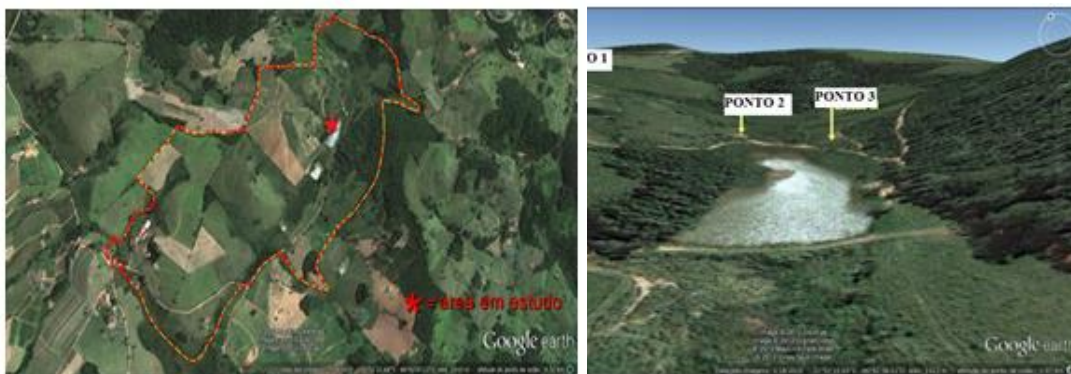
A área de estudo (Sítio Santa Júlia) localiza-se nas coordenadas 21° 51' 09,37" de latitude S e 46° 42' 37,70" de longitude W, no município de Águas da Prata, na microrregião de São João da Boa Vista, São Paulo (Figura 1). A região apresenta um clima Cwb, segundo a classificação climática de Köppen, temperatura média anual para o ano de 2012 de 20,9°C, precipitação média de 1240 mm para a última década (CIIAGRO/IAC, 2013), com solo de predominância do tipo Latossolo Vermelho-Amarelo e textura areno-argilosa. A propriedade apresenta áreas com topografia prejudicada, com índices acima de 45% de declive e vegetação com resquícios de mata atlântica.

o plantio de eucalipto; 12 ha para a produção de milho silagem no período das águas; 81,5 ha para pastagem e o restante dos 67 ha ocupados com reservas ambientais e áreas de preservação permanente (Figura 2).

**Figura 1.** Áreas total  
Águas da Prata,

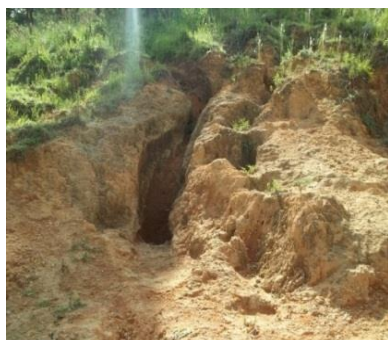
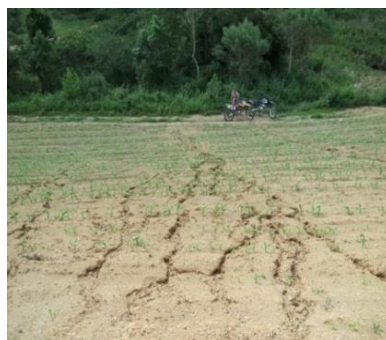
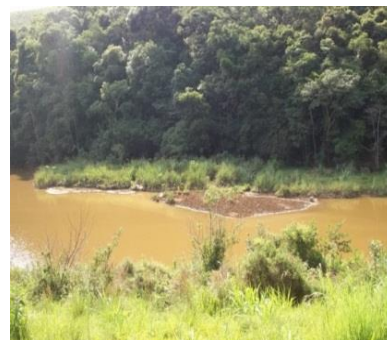
A área intitulada como Ponto 1 (Figura 2), refere-se à uma antiga estrada, em meio a uma área de pastagem com topografia acidentada e mal manejada (sem a utilização de correções e adubações, curvas de níveis e com taxa de lotação extrapolada) que foi instalada 5 anos após cultivo de batata. Até o início desse estudo, não havia sido estabelecido práticas mecânicas para controlar o assoreamento como o terraceamento e a construção de canais escoadouros. Na mesma área, existe uma nascente que se encontra desprotegida, pela não utilização de mata ciliar, praticamente da nascente até a desembocadura na represa assoreada. Outro fator agravante na área é a circulação de gado por toda área, sendo utilizado como

A estrada do Ponto 1 recebe grande quantidade de água escorrida da pastagem localizada acima, devido a inexistência de curvas de nível, servindo a estrada de “condutor irregular” do excedente de água, que ganha velocidade acelerando o processo erosivo, tendo como destino final (juntamente com todos sedimentos) o córrego que desemboca na represa.

O Ponto 2 é uma extensão do Ponto 1, não possuindo curvas de nível, cultivada por pastagem (posterior ao cultivo da batata), declividade acentuada e recebe grande quantidade de água proveniente de enxurradas advindas da parte inferior da pastagem.

**Figura 3.** Estrada com processo erosivo avançado (Ponto 1). Águas da Prata, SP (2012)

Nestes dois locais (Pontos 1 e 2) a medida a ser tomada é a construção de curvas de nível, com disposições ideais de acordo com a declividade, evitando que a água chegue à represa, assim como recuperação da pastagem para diminuição da infiltração e diminuição do escoamento superficial (ALVES et al., 2007) e o respeito da capacidade de suporte de pastejo da área. Faz-se necessário também, a construção de bacias de contenção próximas à estrada e entupimento das ravinas existentes.

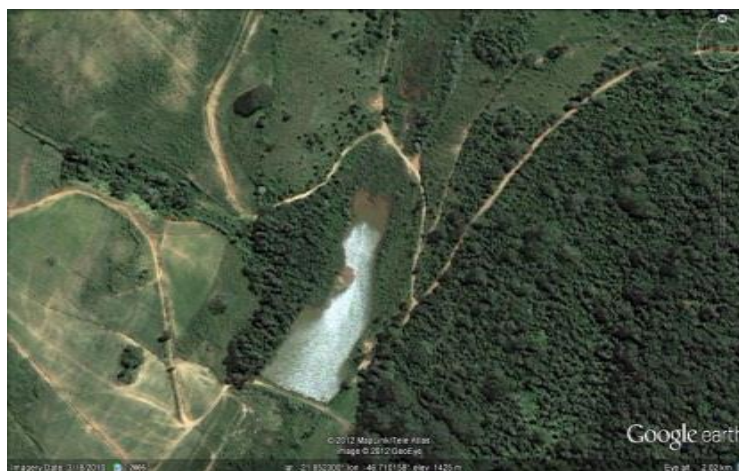
Devido à falta de práticas conservacionistas das áreas, identificadas pelos Pontos 1, 2 e 3, a represa apresenta em grau elevado de assoreamento, com quantidades terra acima do nível da água. Com a livre circulação dos animais nas margens e deposição dos seus dejetos nas águas do reservatório, estas tendem a se tornar impróprias para o consumo humano. Processos de monitoramento de áreas, com finalidade de estudar as alterações ocorridas, constituem em um dos principais meios para atualização sobre os recursos naturais de uma região (DILL, 2002). Com base nas imagens acima, evidencia-se o avanço no estado do assoreamento da represa e de erosão nas estradas vicinais. Observa-se que no ano de 2005 havia uma represa localizada acima da estudada. O proprietário relatou que esta após uma chuva torrencial concentrada no local fez com que a mesma cedesse, conseqüentemente agravando a situação da represa abaixo.

**Figura 4.** Imagem via satélite da área em estudo. Cronologia, 2005. (GOOGLE EARTH, 2012)

O Ponto 3 (Figura 2) como é uma área de cultivo e declivosa, deve-se receber curvas de nível com o mesmo intuito e respeitando os mesmos parâmetros que as demais, porém dando preferência da construção de curvas de base larga, que possibilitam o plantio em seu interior, assim o produtor não perde área produtiva. A estrada acima do terreno também deve receber cascalho de forma que ela seja abaulada e construída bacias de contenção, para que a água dela não seja depositada sobre a área de cultivo, outro parâmetro que devemos respeitar
