IMPACTOS AMBIENTAIS CAUSADOS POR AÇÕES ANTRÓPICAS NO AMBIENTE FÍSICO DO CÓRREGO MANGUEIRÃO, AQUIDAUANA, MATO GROSSO DO SUL

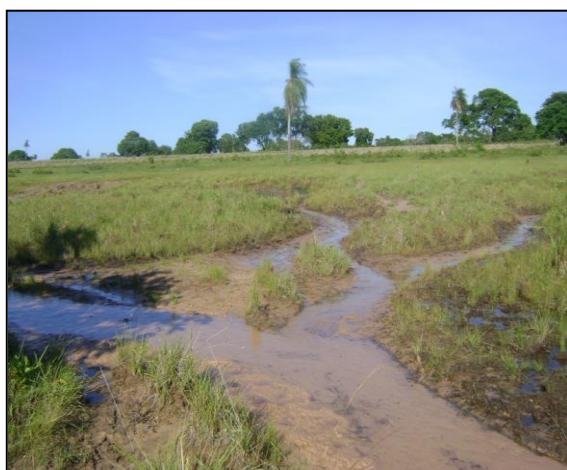
O ponto 1 – denominado “ponto nascente” – localiza-se numa propriedade particular, na cidade de Aquidauana/MS. Foi possível detectar grandes alterações nas características desse sistema. O resultado da pesquisa – 36 pontos, que indica um ambiente impactado - aponta intenso uso e ocupação do solo nas áreas de entorno da nascente. A área sofre alterações com o meio natural, como grande ausência de mata ciliar e predominância de pastagens-gramínea (cerrado aberto), uma vez que há grande quantidade de gado, que usam esta água da nascente para dessedentação, excretas e abrigo.

Figura 1: Nascente do Córrego Mangueirão, Ponto 1. Fonte: Andrew Vinícius Cristaldo.

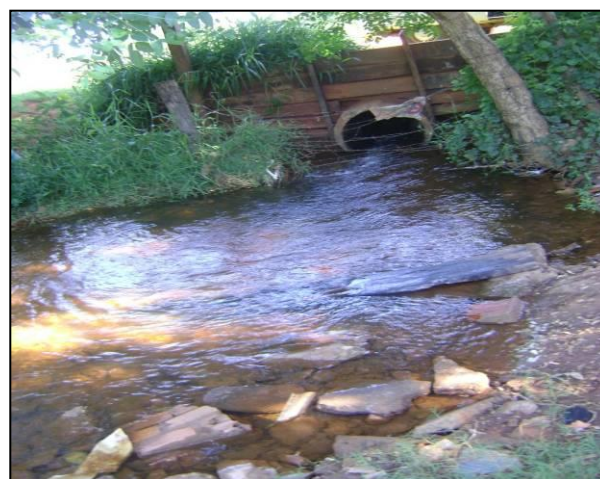
Figura 2: Trecho do Córrego Mangueirão, Ponto 2. Fonte: Milton Ferreira L. dos Santos.

O ponto 2 – Considerado, nesta pesquisa, o trecho mais impactado, com 29 pontos. Há nesta área, grandes impactos negativos: ausência extrema de mata ciliar, o que ocasiona grande proporção de erosão. Devido essa ação antrópica, há presença de areia no substrato, limitando a disponibilidade de oxigênio, para a sobrevivência da biota aquática. Há despejo

de materiais de construção dentro do córrego. Neste ponto, o tipo de ocupação das margens é residencial.

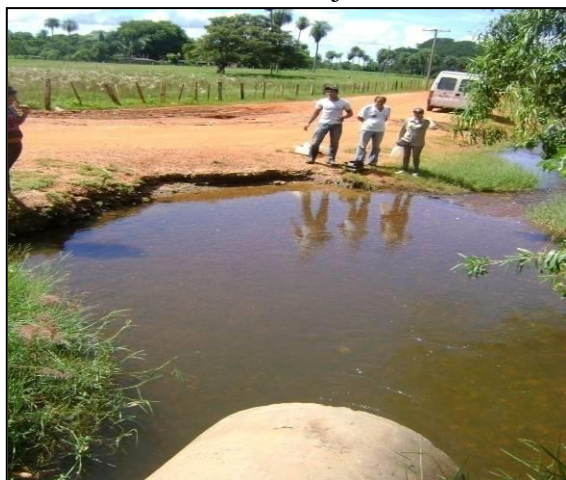
O ponto 3 – denominado “ponto do lazer”, pois a população local usufrui deste lugar para banhar-se – também sofre alterações ambientais visíveis, como ausência extrema da mata ciliar do lado direito e predominância de pastagem para o gado do lado esquerdo. Esta área obteve 31 pontos, considerando um trecho impactado. A situação das condições atuais desta área está relacionada em primeiro lugar com a ocupação desordenada e a precária infraestrutura urbana que não atende à pressão demográfica da área. Estes dois fatores podem ser considerados a causa mais direta de degradação de microbacias com características urbanas e também associadas à ausência de um programa de saneamento ambiental eficiente. Tal discussão pode ser comprovada pelo fato de ocorrer lançamento de efluentes e resíduos sólidos domésticos diretamente no curso d’água. A antropização na bacia, através do uso do solo como pavimentação e o desmatamento das margens podem também ser atribuído as alteração das condições naturais dos cursos d’ águas.

Figura 3: Trecho do Córrego Mangueirão, Ponto 3.
Fonte: Michele Fernanda M. Renzo.

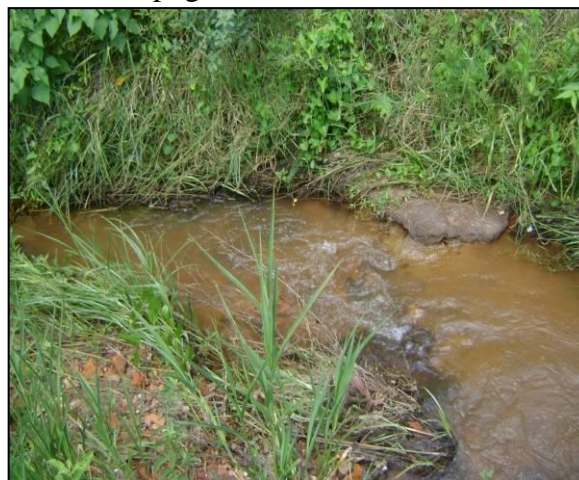
O ponto 4 – denominado “ponto foz”, obteve 39 pontos, considerando um trecho impactado. Nesta área, provavelmente houve alteração no escoamento da água, bem como o estrangulamento de sua margem, para construção de uma pequena ponte. É visível também a presença maciça de vegetação exótica (gramínea – Gênero *brachiaria*), o que caracteriza um ambiente antropizado. A vegetação das margens representa um indicativo de qualidade de água, uma vez que colabora para a redução do material em suspensão e redução do aporte do sedimento.

Figura 4: Foz do Córrego Mangueirão. Ponto 4:
Fonte: Fábio Vieira Martins.
