ESTUDOS PRELIMINARES DA QUALIDADE DA ÁGUA E IMPACTO AMBIENTAL NA SUB-BACIA RETIRO SAUDOSO EM RIBEIRÃO PRETO-SP

Luciana de Paula Baggini Lôvo, Maria Paula Freitas Galvão César, Amauri da Silva
Moreira, Wander Lemes dos Reis e Sebastião Lázaro Bonadio

Centro Universitário Barão de Mauá, Ribeirão Preto-SP
luciana.paula@baraodemaua.br

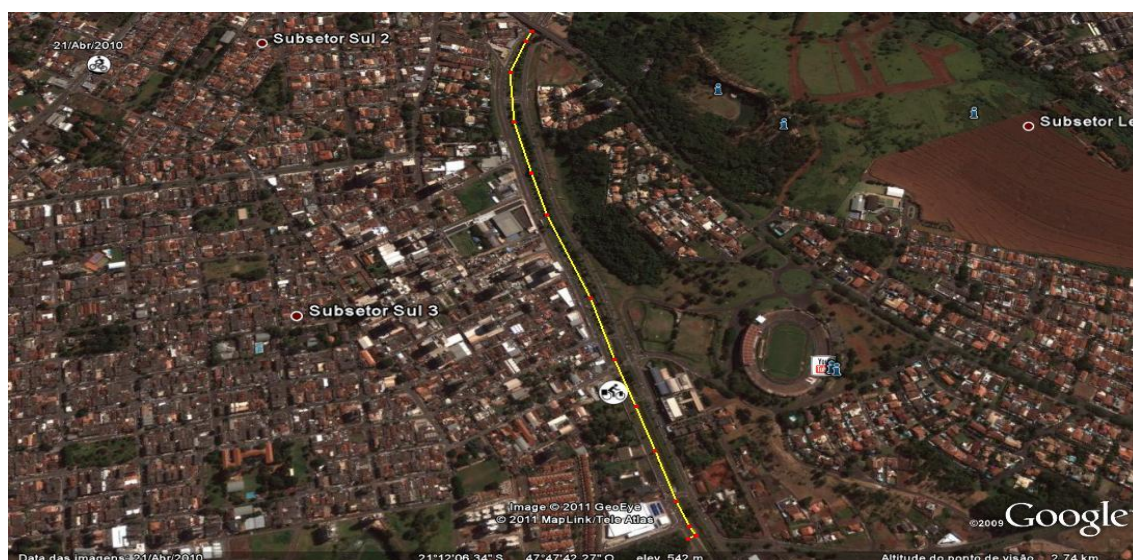
Figura 1: Área de estudo

A área em estudo foi percorrida com início na travessia próximo à Avenida Costábile Romano na altura do viaduto Airton Senna, localização das coordenadas ao S 21°11'40.21". W 47°47'53,56" com elevação de 542,00 m e precisão de 4,8m, seguindo a margem esquerda de jusante a montante do Córrego Retiro Saudoso até a fluência com o Córrego do San Gerard das coordenadas ao S 21°12'26.35". W 47°47'28.27" elevação: 545,1 m e precisão: 5,3 m, somando um trajeto de 1,6 km, com retorno pela margem direita do mesmo corpo hídrico totalizando um trajeto de 3,2 km.

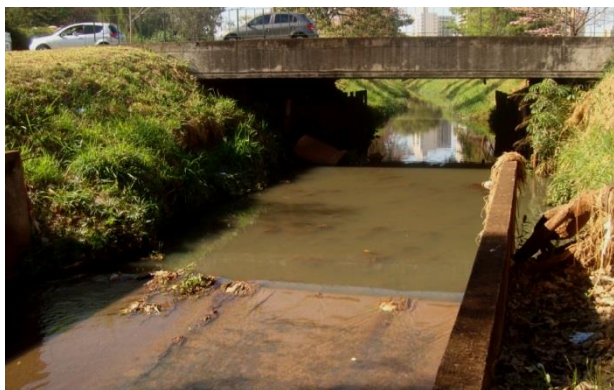
Do ponto inicial ao ponto com coordenadas S 21° 11, 795, W 47° 47,891 S 21°11'48,47" e W 47°47'52,67" elevação: 537 metros 542,30 metros, precisão: 4,5 m, no início da canalização do leito do rio (Figura 2), foi constatada presença de filamentos, lixo, gordura flutuando na água (Figura 3) e erosão dos taludes (Figura 4).

Figura 2: Início da canalização do corpo hídrico

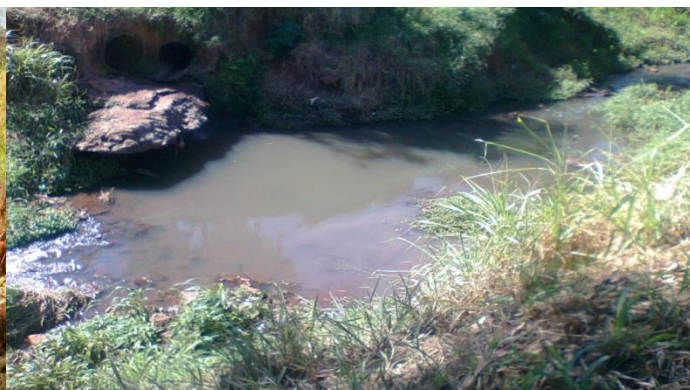
Figura 3: Presença de gordura visível sobre o espelho d' água.

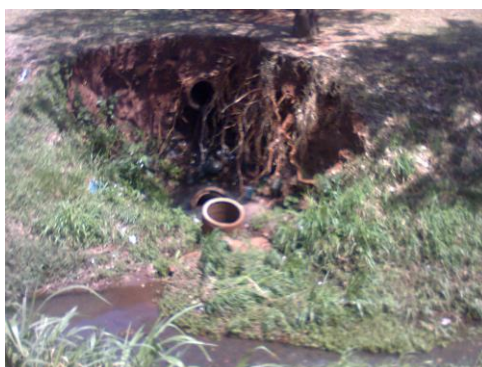
Figura 4: Erosão nos taludes e exposição das raízes das árvores da APP.

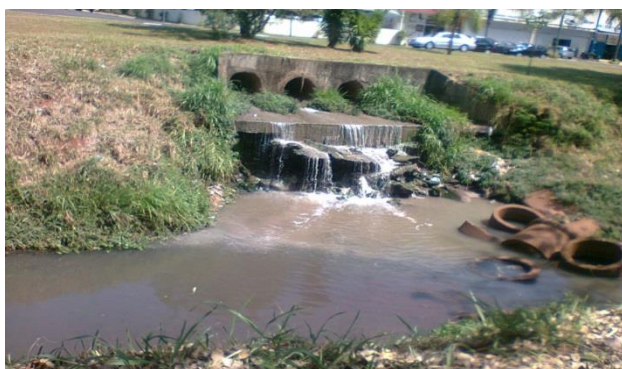
Nas coordenadas S 21°11'90.70", W 47°47'83.40 S 21°11'54.18" W47°47'49.85" com elevação: 535,5m, 543,0m precisão: 5,7 m foram evidenciados o lançamento de esgoto no corpo hídrico (Figura 5), tubulação de esgoto sob o leito do rio contribuindo para o assoreamento do mesmo (Figura 6).

Figura 5: Lançamento de esgoto na rede pluvial, oriundo de vazamentos ou ligações irregular

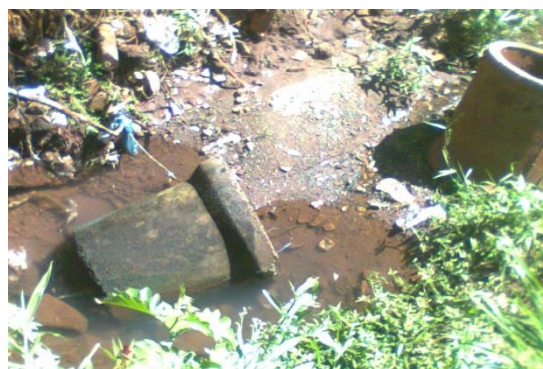
Figura 6: Tubos sob o leito do Córrego do Retiro Saudoso.

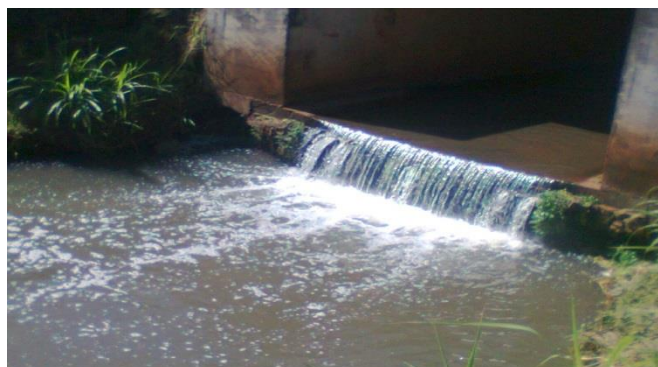
No quarto ponto (nas coordenadas S 21°12'08.95" W47°47'39.04", elevação: 544,2m, precisão:7,6m), marcado também como referência para monitoramento por apresentar APP limitada em 12 metros de largura, observou-se erosão, lançamento de esgoto no corpo d'água, presença de árvore com raízes expostas e geração de espuma (Figura 7).

Figura 7: Presença de espuma.
