## **AÇÕES ANTRÓPICAS ACRESCEM ÁREAS DE RISCO AMBIENTAL E GEOLÓGICO NOS BAIRROS JARDIM SÃO PAULO, SOLIDARIEDADE E FUNCIONÁRIOS EM TEÓFILO OTONI**

X Congresso Nacional de  
**MEIO AMBIENTE**  
de Poços de Caldas

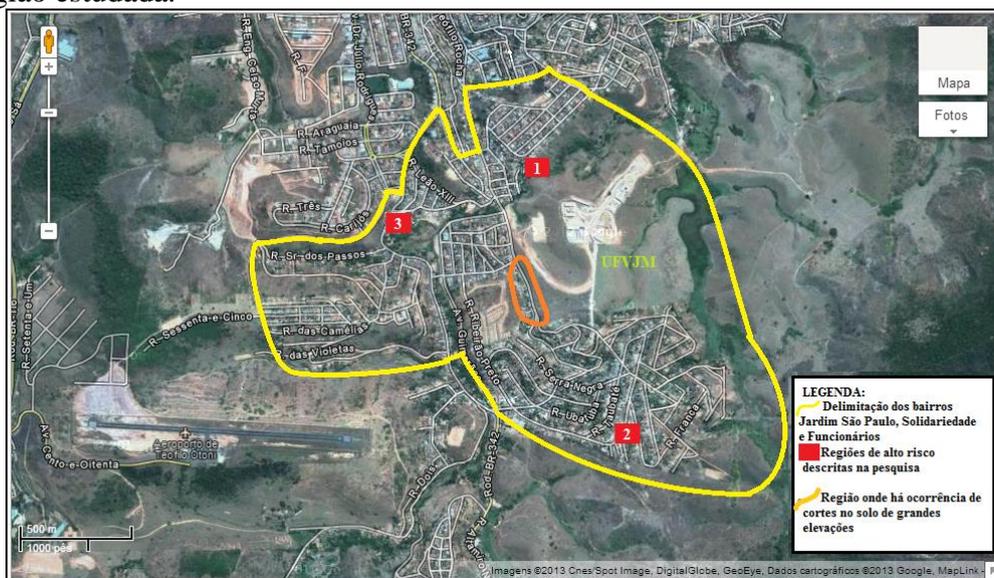
Figura 1 – Imagem da região de estudo: Bairro Funcionários (1) Jardim São Paulo (2) e Solidariedade (3).

Na figura (1) temos mapa dos locais de estudo. É notória a ação humana em relação ao desmatamento na região em estudo. No lado leste, o terreno é marcado por desmatamento para criação de gado bovino, e em toda a região, os córregos e rios são desprovidos de

vegetação para proteção. Nesta demarcação encontra-se a Universidade dos Vales do Jequitinhonha e Mucuri, sendo próxima ao Aeroporto da cidade.

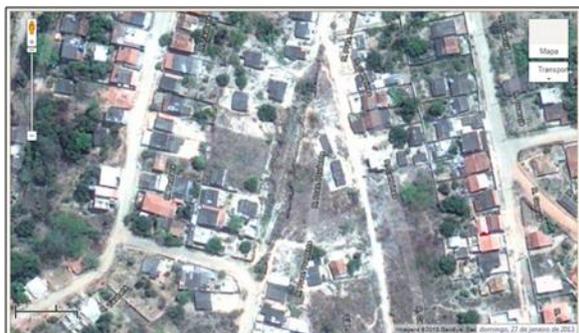
Nas figuras (2, 3) temos a Rua Presidente Prudente onde se constatou “in loco” uma voçoroca de grande risco com cerca de 150m de extensão. Segundo moradores antigos, a voçoroca se iniciou há mais de 10 anos com a obra de abertura da rua, que nunca foi concluída.

Moradores da região, numa tentativa de amenizar a situação, aterraram do meio da rua até o fim, mas o terreno está visivelmente abalado com grandes erosões e rachaduras no solo. Há casas nesta rua que, pela interdição da passagem por uma voçoroca, estão inacessíveis, tendo os moradores que passar pelos terrenos dos vizinhos para chegar às ruas adjacentes. A voçoroca se estende ainda pela rede pública de canalização pluvial de água e esgoto, afetando as casas situadas na Rua Campinas e em seu entorno. Realizaram-se duas visitas nos dias 19/01/2013 e 27/02/2013. A voçoroca tem como ponto mais baixo ( $17^{\circ}53'26,9''S$  e  $41^{\circ}29'46,3''W$ , 360m de elevação) e ponto mais alto ( $17^{\circ}53'31,3''S$  e  $41^{\circ}29'47,1''W$ , 396m de elevação), sendo a maior voçoroca que constatamos no bairro Jardim São Paulo.

Figura 2 - Aerofotografia da Rua Presidente Prudente no Jardim São Paulo.

Nas áreas de voçorocas analisadas, é notável a falta de infraestrutura básica ou obras públicas feitas sem acompanhamento geotécnico necessário. Como os locais já estão bastante alterados é emergente a remoção definitiva dos moradores e residências em seu entorno.

A partir daí, são analisadas obras para contenção do movimento de massa, como taludes e muros de arrimo, aterrando a área degradada e implantando medidas de revegetação. É importante o plantio de espécies de grande, médio e pequeno porte adaptadas aos ambientes, através de práticas edáficas (EMBRAPA SOLOS, 2005).

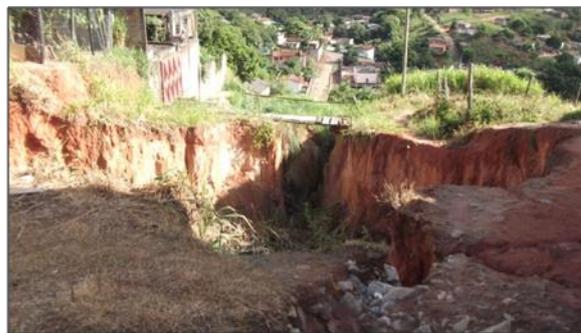
Figura 3 – Vista superior da voçoroca na Rua Presidente Prudente.

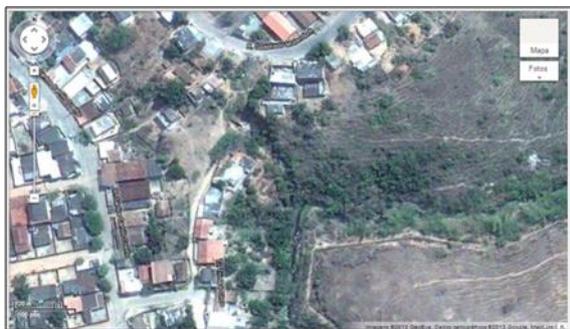
No Bairro Funcionários foi constatada outra voçoroca com início na Rua Godofredo Mollendorft (figuras 4 e 5) estendendo-se até o Córrego São Benedito (calha pluvial mais baixa desta região). Em média, a abertura, com início no ponto ( $17^{\circ}52'52,2''S$  e  $41^{\circ}30'03,1''W$ , elevação 375m) possui cerca de 15m de altura, com veios de quartzo na encosta instabilizando o local. Um morador informou que a voçoroca provavelmente se iniciou com uma grande enchente que ocorreu em Teófilo Otoni em fevereiro de 2002. Em visita técnica realizada no dia 19/01/2013, constatou-se que no local, antes da voçoroca, existia um desvio de água da rua, feito sem nenhuma ferragem para dar sustentação, hoje se encontra totalmente rachado pela ação das chuvas.

Figura 4 – Aerofotografia da voçoroca na Rua Godofredo Mollendorf no Bairro Funcionários.

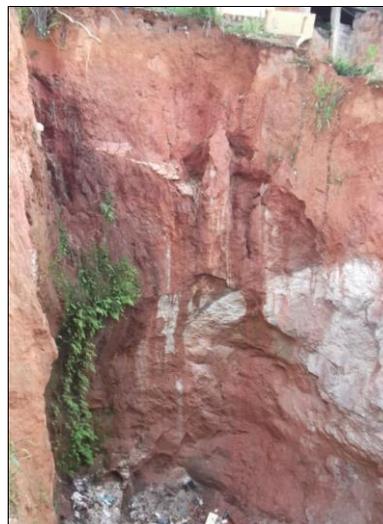
Figura 5 - Vista lateral da voçoroca na Rua Godofredo Mollendorf.

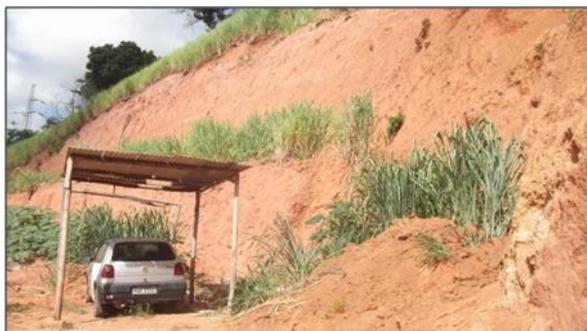
Na Rua Altamiro Nunes Leite, em um trecho entre a Rua Frei Inocêncio e a Rua Cinquenta e Quatro (Bairro Solidariedade) encontra-se um terreno com cortes verticais de grandes proporções e altitudes sem nenhuma proteção ou construção de retenção, conforme se apresenta na figura (6).

Durante outra visita (23/02/2013) observou-se que o corte possui um ângulo em torno de  $90^\circ$ , mas, pela encosta estar desprovida de qualquer proteção, erosões e rachaduras começa a surgir. Na grande maioria dos terrenos e lotes ocupados, observam-se cortes acentuados nos morros, desprovidos de contenções ou medidas para estabilização do terreno. A vegetação, como mostrada na figura (7) da Rua São Vicente, é insuficiente e/ou ineficaz para a segurança destes locais de risco.

Figura 6 – Vista lateral da Rua Altamiro Nunes Leite.

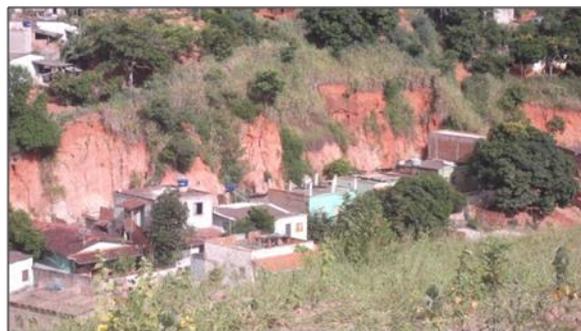
Figura 7 – Vista superior da Rua São Vicente.
