SEMENTES DE BRAQUIÁRIA E SOJA PERENE ADERIDAS EM FAIXA DE JUTA (*corchorus capsularis*) PARA CONTENÇÃO DE TALUDES NA CIDADE DE SOROCABA, SÃO PAULO

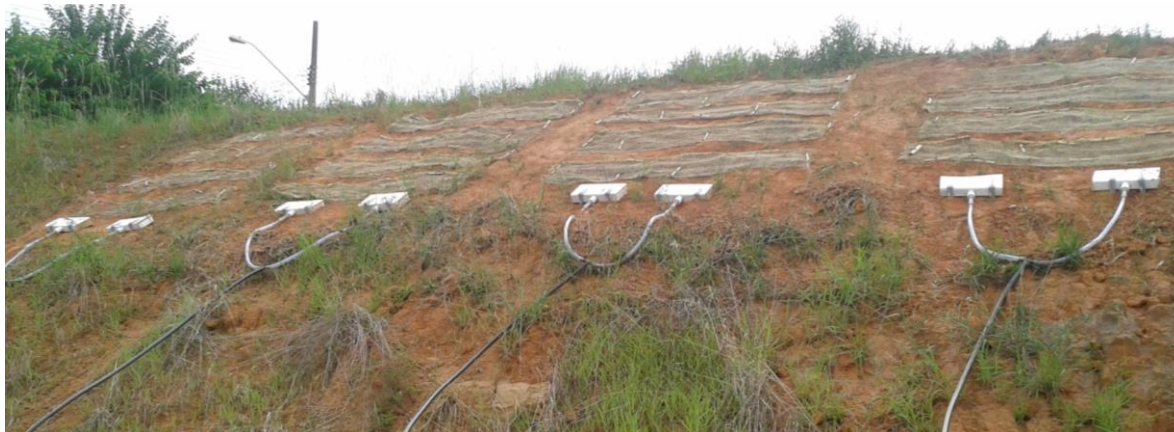
O projeto consiste em um talude que foi dividido em quatro parcelas experimentais (figura 1): testemunha (T), gramínea braquiária (B), leguminosa soja (S) e leguminosa + gramínea (B+S), conforme projeto das unidades experimentais. Para a parcela testemunha (T), foi aplicada apenas a faixa de juta, sem sementes. As sementes escolhidas para semeadura foram a leguminosa soja perene (*Glycine wiihytii*) e a gramínea braquiária (*Brachiaria decumbens*), com base no fato de que a leguminosa, além de fornecer cobertura vegetal, também ajuda na fixação de nitrogênio no solo. A gramínea foi escolhida pela rapidez de germinação e forte crescimento em áreas secas e não férteis.

Figura 1: Parcelas experimentais: blocos T, S+B, S e B, respectivamente.

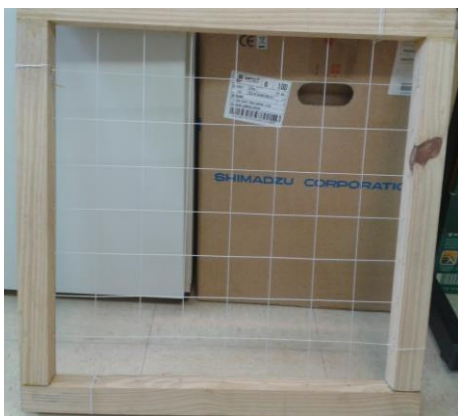
A análise do crescimento e rendimento agrônômico foi feita através de dados estatísticos de uma contagem de internódios por um quadro de contagem (figura 2).

Figura 2: Quadro de contagem de internódios

A análise consiste em contar os pontos em que os internódios do quadro possuem cobertura vegetal em um total de 79 internódios e 3 (três) repetições em cada faixa de juta

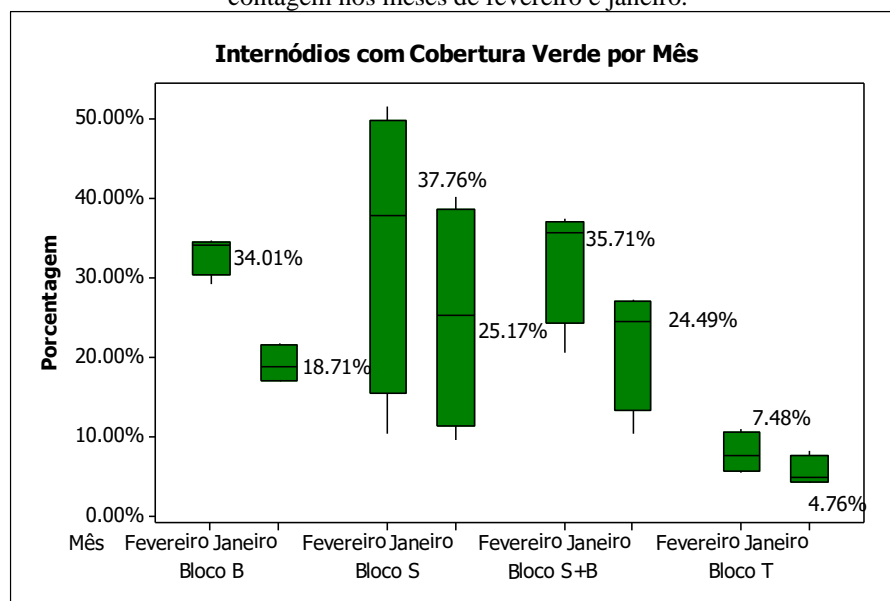
O projeto foi instalado no dia 03 de Janeiro de 2013 e foram feitas medidas mensais para identificar o crescimento vegetativo do experimento, como mostrado na figura 3.

Figura 3: Crescimento da vegetação através da contagem de cobertura verde nos internódios do quadro de contagem nos meses de fevereiro e janeiro.

Comparando os blocos B, S e S+B com o bloco testemunha, nota-se que a semeadura de gramíneas e leguminosas proporcionou um aumento significativo na cobertura vegetal do talude. Com uma mediana de 18,71% em Janeiro e 34,01% em Fevereiro, a braquiária foi a semeadura que mais se desenvolveu de Janeiro para Fevereiro (figura 4), enquanto que a soja perene, com mediana de 25,17% em Janeiro e 37,76% em Fevereiro, possuiu um maior desenvolvimento inicial, porém não teve um crescimento ao longo do mês.

Nota-se também, que a braquiária possui um desenvolvimento menos variantes ao notar que os quartis mostrados no gráfico estão mais próximos uns dos outros do que em relação ao da soja perene.

Em relação ao bloco S+B, houve um desenvolvimento mediano entre o bloco S e o bloco B, o que indica um bom relacionamento entre as duas espécies semeadas. É importante observar que a testemunha também desenvolveu algumas espécies nativas, indicando que a presença da faixa de juta ajuda no desenvolvimento de outras plantas.

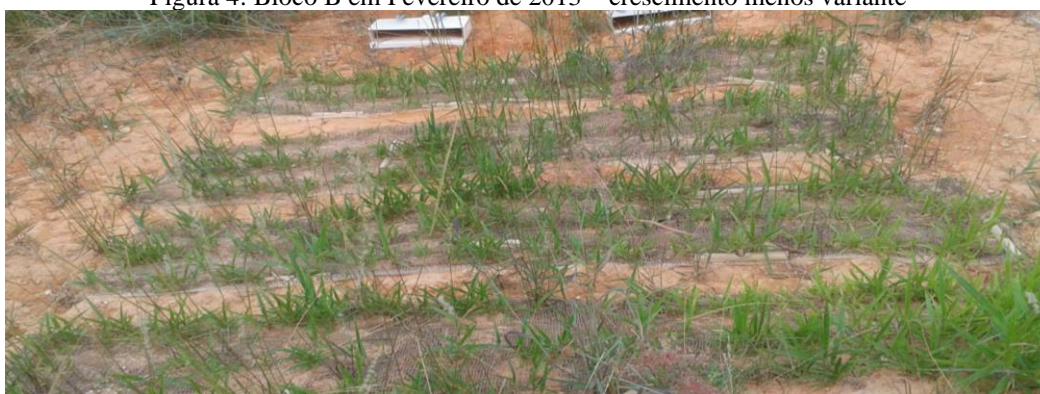
Figura 4: Bloco B em Fevereiro de 2013 – crescimento menos variante

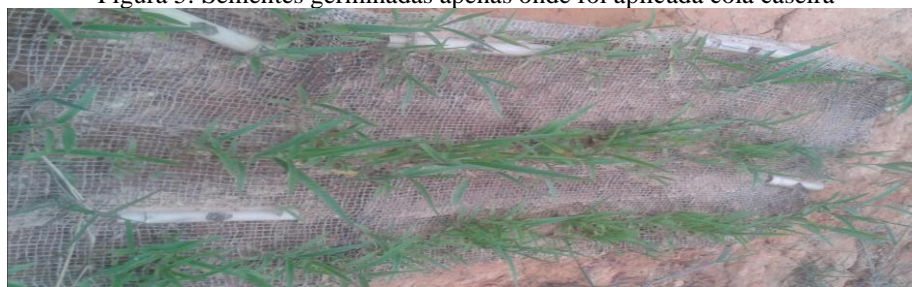
A eficiência da cola caseira em conjunto com a faixa de juta pode ser identificada visualmente na figura 5, pois o surgimento de plantas ocorreu apenas onde foi aplicada a cola caseira. Isso também mostra que a faixa de juta e a cola aderiram as sementes de uma forma que as chuvas não as carregaram junto com o escoamento.

Figura 5: Sementes germinadas apenas onde foi aplicada cola caseira

A cola caseira, ao se dissolver na chuva, permitiu que as sementes ficassem no mesmo local em que haviam sido plantadas, servindo com seu propósito de tornar o experimento mais sustentável. Os grampos de bambu, que tinham o mesmo propósito da cola, já se encontram bastante degradados e pode-se perceber que a manta está bastante fixa no solo.

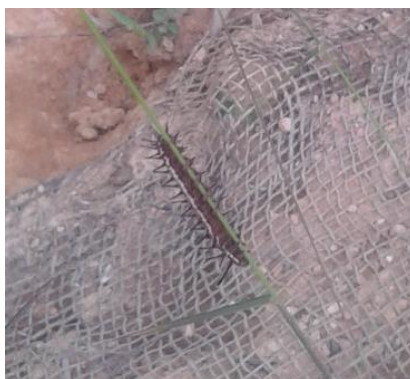
Figura 6: Crescimento da fauna

Foi observado durante as visitas a área o crescimento da fauna, como centopeias, grilos, formigas e aranhas antes não presentes (figura 6)
